1. IDENTIFICACIÓN DEL INMUEBLE

REGION	COMUNA	CALLE	NUMERO
IV Región Coquimbo	La Serena	Arturo Prat	675
ID_PLANO	DENOMINACION DE INMUEBLE	AUTOR	
ICH_114	Edificio comercial, Art decó	Sin Identificar

ICH_114

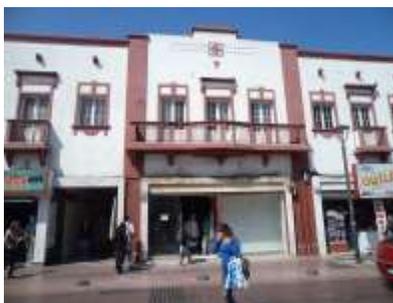
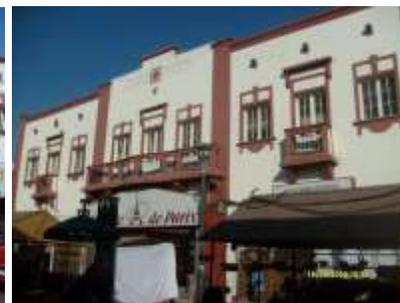
3. FOTOS DEL INMUEBLE

VALOR ARQUITECTÓNICO Construcción de albañilería de dos pisos. Composición simple y geométrica con simetrías generales. Destacan balcones corridos, antetecho, además de detalles y ornamentos en fachada.

VALOR ECONÓMICO Y SOCIAL Buen estado de conservación. No se observan alteraciones importantes del proyecto original. Edificio reconocido con valor por la comunidad local y por los especialistas en patrimonio.

Construcción de albañilería de dos pisos. Composición simple y geométrica con simetrías generales, se advierten influencias art decó y postmodernas.

Destacan balcones corridos, antetecho, además de detalles y ornamentos en fachada. Es simétrica con un cuerpo central levemente adelantado del resto de la fachada.

ELEMENTO	ENTORNO	
BUENO	<input checked="" type="checkbox"/> BUENO	<input type="checkbox"/>
REGULAR	<input type="checkbox"/> REGULAR	<input checked="" type="checkbox"/>
MALO	<input type="checkbox"/> MALO	<input type="checkbox"/>

SIN MODIFICACIÓN	<input type="checkbox"/>
POCO MODIFICADO	<input checked="" type="checkbox"/>
MUY MODIFICADO	<input type="checkbox"/>
OTRO	<input type="text"/>

No alterar el cuerpo de la fachada. Las alteraciones del resto del volumen deben tener un máx. de 1 piso sobre el nivel actual, respetar proporciones, alturas y ritmos.

Conservar la unidad de color en todo el inmueble, los materiales originales y ornamentos. En el 1º piso comercial, la publicidad debe quedar definida según la composición de la fachada para no romper con su morfología.
