1. IDENTIFICACIÓN DEL INMUEBLE

REGION	COMUNA	CALLE	NUMERO
IV Región Coquimbo	La Serena	Eduardo de La Barra	417-419
ID_PLANO	DENOMINACION DE INMUEBLE	AUTOR	
ICH_118	Casa con frontón triangular	Sin Identificar

ICH_118

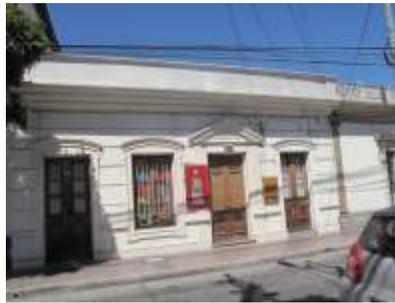
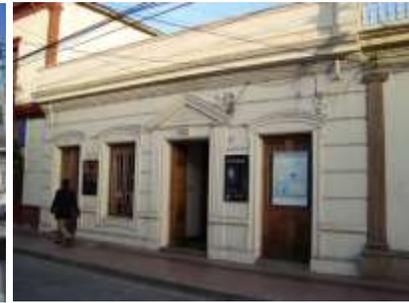
**3. FOTOS DEL INMUEBLE**

VALOR ARQUITECTÓNICO Casa de adobe, de un piso en torno a un patio central y fachada posterior en forma de U. Su tipología corresponde al periodo Clásico Serenense, destacando en su fachada decoraciones de estuco, de formas y texturas que imitan aparejos de piedra.

Su acceso está enmarcado por un dintel triangular y pilastras estriadas, destacan también dinteles curvos, zócalo y su coronación con antetecho.

VALOR ECONÓMICO Y SOCIAL Buen estado de conservación. No se observan alteraciones importantes del proyecto original. Edificio reconocido con valor por la comunidad local y por los especialistas en patrimonio

Casa de adobe, de un piso en torno a un patio central y uno posterior en forma de U. Su tipología corresponde al periodo Clásico Serenense, destacando en su fachada decoraciones de estuco, de formas y texturas que imitan aparejos de piedra.

Su proximidad a un inmueble de dos pisos podría aceptar el aumento en un nivel del cuerpo de fachada siempre que se mantengan proporciones, alturas y ritmos.

Las alteraciones en el resto del predio deben tener un máx. de 1 piso sobre el nivel actual, respetar proporciones, alturas y ritmos. Conservar la unidad espacial e iluminación natural de los patios.
