1. IDENTIFICACIÓN DEL INMUEBLE

REGION	COMUNA	CALLE	NUMERO
IV Región Coquimbo	La Serena	Cantournet	815
ID_PLANO	DENOMINACION DE INMUEBLE	AUTOR	
ICH_122	Residencial La Casona de Cantournet	Sin Identificar

**3. FOTOS DEL INMUEBLE**

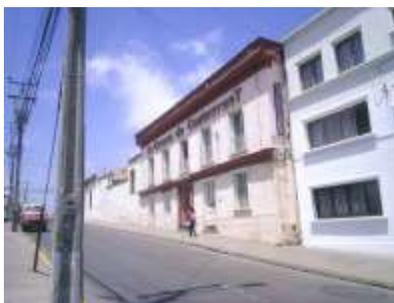
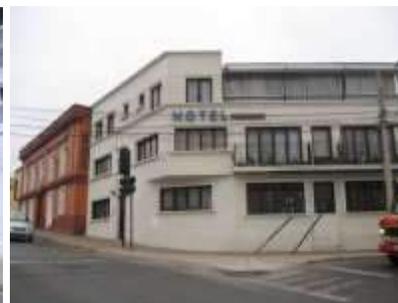
VALOR ECONÓMICO Y SOCIAL Regular estado de conservación. No se observan alteraciones importantes del proyecto original. Edificio reconocido con valor por la comunidad local y por los especialistas en patrimonio.

Construcción de adobe, de dos pisos. Composición de fachada simple y pocas ornamentaciones, destacando sus simetrías, ritmos horizontales en ventanas y balcones, remata con una cornisa de madera a modo de antetecho. La proporción de los vanos es vertical.

No alterar el cuerpo de la fachada. Las alteraciones del resto del volumen deben tener un máx. de 1 piso sobre el nivel actual, respetar proporciones, alturas y ritmos.

Conservar la unidad de color en todo el inmueble, los materiales originales y ornamentos.
