1. IDENTIFICACIÓN DEL INMUEBLE

REGION	COMUNA	CALLE	NUMERO
IV Región Coquimbo	La Serena	José Manuel Infante	560
ID_PLANO	DENOMINACION DE INMUEBLE	AUTOR	
ICH_124	Casa con zócalo de piedra	Sin Identificar

**4. RESEÑA DE VALORES Y ATRIBUTOS PATRIMONIALES DEL INMUEBLE**

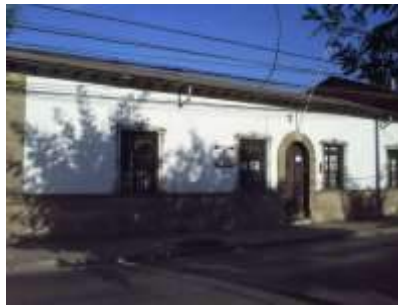
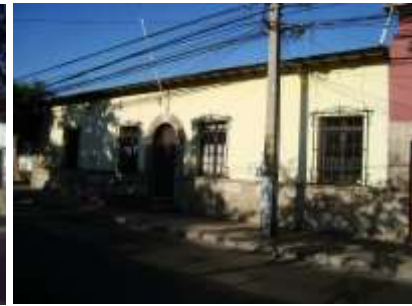
**3. FOTOS DEL INMUEBLE**

VALOR ARQUITECTÓNICO Casa de adobe, de un piso y con cumbrera paralela a la calle. Su tipología corresponde al periodo Clásico Serenense con fachada simple y pocas ornamentaciones, destacan en ella zócalo y portal de piedra.

VALOR ECONÓMICO Y SOCIAL Buen estado de conservación. No se observan alteraciones importantes del proyecto original. Edificio reconocido con valor por la comunidad local y por los especialistas en patrimonio.

Casa de adobe, de un piso y con cumbra paralela a la calle. Su tipología corresponde al periodo Clásico Serenense con fachada simple y pocas ornamentaciones, destacan en ella zócalo y portal de piedra en arco de medio punto.

No alterar el cuerpo de fachada. Las alteraciones del resto del volumen deben tener un máx. de 1 piso sobre el nivel actual, respetar proporciones, alturas y ritmos.

Conservar la unidad de color en todo el inmueble, los materiales originales y ornamentos.
