1. IDENTIFICACIÓN DEL INMUEBLE

REGION	COMUNA	CALLE	NUMERO
IV Región Coquimbo	La Serena	Manuel Antonio Matta	570
ID_PLANO	DENOMINACION DE INMUEBLE	AUTOR	
ICH_125	Vivienda	Armando Celis

ICH_125

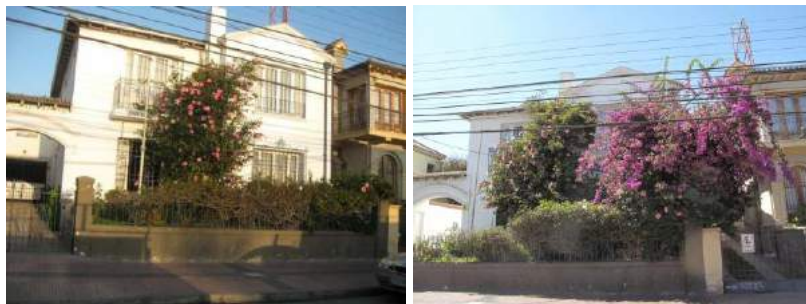
3. FOTOS DEL INMUEBLE

VALOR ARQUITECTÓNICO Casona estilo Plan Serena, aislada, ornamentada y compuesta de varios volúmenes. La composición de su fachada es compleja e interesante. Destaca porche de acceso y simetrías generales.

VALOR ECONÓMICO Y SOCIAL Buen estado de conservación. No se observan alteraciones importantes del proyecto original. Edificio reconocido con valor por la comunidad local y por los especialistas en patrimonio.

Casona estilo Plan Serena, aislada, ornamentada y compuesta de varios volúmenes. La composición de fachada es compleja. Destacan sus ventanas de madera, los ritmos de los canes en el alero y vanos.

Se encuentra elevada del nivel de la calle lo que hace visible su jardín desde la vereda a la altura del peatón.

Mantener los volúmenes y sus patios en su forma original exteriormente. Mantener unidad de color claro. Puede haber vegetación en los espacios abiertos. No edificar más en el predio ni agregar altura a los cuerpos existentes.
