FICHAS DE INMUEBLES DE CONSERVACIÓN HISTÓRICA DE LA SERENA

FICHA DE VALOR INMUEBLE DE VALOR HISTÓRICO

154-20

REGION	COMUNA	CALLE	NUMERO
IV Región Coquimbo	La Serena	Los Carreras	246
ID_PLANO	DENOMINACION DE INMUEBLE	AUTOR	
ICH_130	Ritempo, SociedadComercial	Sin Identificar

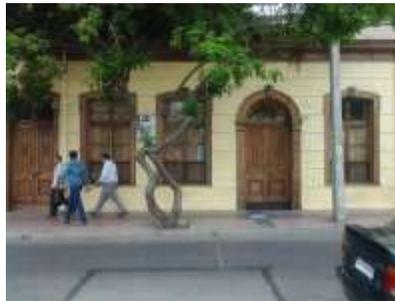
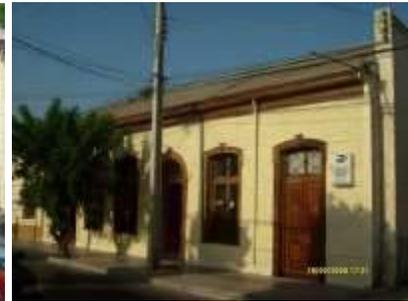
3. FOTOS DEL INMUEBLE

VALOR ARQUITECTÓNICO Construcción de adobe, de un piso, desarrollada en torno a un patio central, configurando a su vez una fachada posterior en forma de U. Su tipología corresponde al periodo Clásico Serenense con fachada simple y pocas ornamentaciones.

El acceso se enmarca con un arco de medio punto y pilastras estriadas en madera, destacan también dinteles curvos y decoraciones en estuco en su fachada.

VALOR ECONÓMICO Y SOCIAL Buen estado de conservación. No se observan alteraciones importantes del proyecto original. Edificio reconocido con valor por la comunidad local y por los especialistas en patrimonio.

Inmueble de adobe, de un piso, desarrollado en torno a un patio central en U. Corresponde al periodo Clásico Serenense con fachada simple y pocas ornamentaciones.

El acceso se enmarca con un arco de medio punto y pilastras estriadas en madera, destacan también dinteles curvos y decoraciones en estuco en su fachada. Cubierta a dos aguas con cumbreras paralelas a la calle.

No alterar el cuerpo de fachada. Las alteraciones del resto del volumen deben tener un máx. de 1 piso sobre el nivel actual, respetar proporciones, alturas y ritmos.

Conservar la unidad espacial e iluminación natural de los patios. Conservar la unidad de color en todo el inmueble, los materiales originales y ornamentos.
