FICHAS DE INMUEBLES DE CONSERVACIÓN HISTÓRICA DE LA SERENA

FICHA DE VALOR INMUEBLE DE VALOR HISTÓRICO

REGION	COMUNA	CALLE	NUMERO
IV Región Coquimbo	La Serena	El Santo	
ID_PLANO	DENOMINACION DE INMUEBLE	AUTOR	
ICH_15	Población y Pasaje El Santo	Sin Identificar

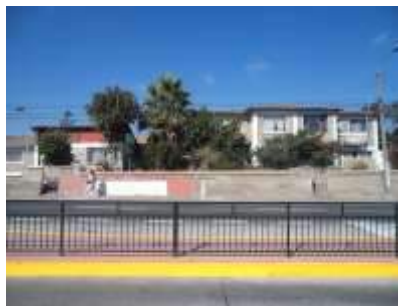
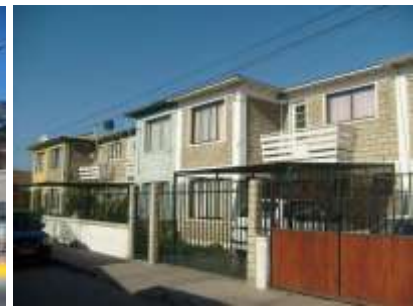
**3. FOTOS DEL INMUEBLE**

**VALOR ARQUITECTÓNICO** Conjunto de albañilería en su perímetro, orientada hacia el poniente con fachada simple.

**VALOR ECONÓMICO Y SOCIAL** Buen estado de conservación. No se observan alteraciones importantes del proyecto original. Inmueble valor Ambiental propuesto por el CMN.

Conjunto de viviendas en bloques de hormigón. Destaca la composición de las fachadas con cuerpos que se retranquean, balcones de madera, grandes ventanas cuadradas y techos a una sola agua.

Mantener materialidad de bloques a la vista, colores unitarios en detalles para todo el conjunto. No alterar la volumetría de las casas.
