FICHAS DE INMUEBLES DE CONSERVACIÓN HISTÓRICA DE LA SERENA

FICHA DE VALOR INMUEBLE DE VALOR HISTÓRICO

| ICH_151 | Casa de Huéspedes U. de La Serena | Augusto Sepúlveda Paul | |

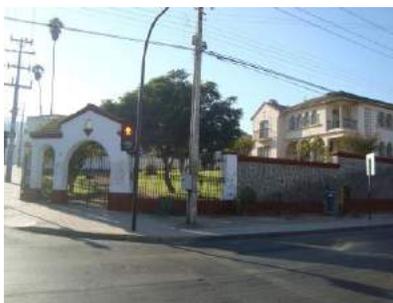
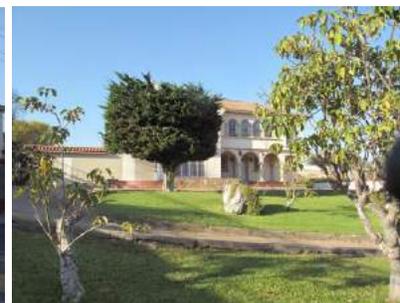
3. FOTOS DEL INMUEBLE

VALOR ARQUITECTÓNICO Edificación de dos pisos, de hormigón armado. Casona estilo Plan Serena, aislada y ornamentada. La composición de su fachada es compleja e interesante. Destaca arcada de acceso con pilares, zócalo de piedra, celosías y balcones.

VALOR ECONÓMICO Y SOCIAL Buen estado de conservación. No se observan alteraciones del proyecto original. Edificio reconocido con valor por la comunidad local y por los especialistas en patrimonio.

Edificación de dos pisos, de albañilería. Casona estilo Plan Serena, aislada y ornamentada, emplazada al fondo del predio. Destaca arcada de acceso con pilares, zócalo de piedra, celosías y balcones.

No alterar el volumen. No construir más en el predio. Conservar la unidad de color en todo el inmueble y los materiales originales.
