1. IDENTIFICACIÓN DEL INMUEBLE

REGION	COMUNA	CALLE	NUMERO
IV Región Coquimbo	La Serena	Lautaro	836
ID_PLANO	DENOMINACION DE INMUEBLE	AUTOR	
ICH_156	Vivienda zócalo piedra	Sin Identificar

ICH_156

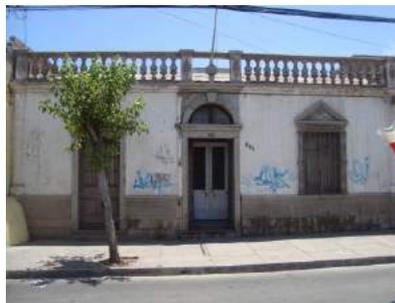
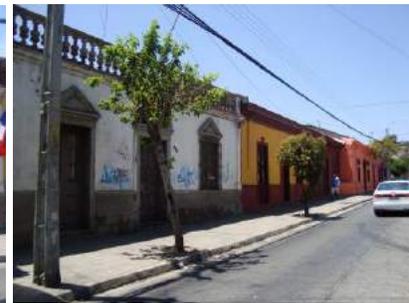
**3. FOTOS DEL INMUEBLE**

Construcción de adobe, de un piso. Su tipología corresponde al periodo ecléctico con fachada simple de tres vanos (puerta, puerta, ventana) y ornamentaciones en los dinteles de tímpanos en arco extendido y triángulo.

Destacan también la balaustrada del antetecho, el zócalo de piedra y cornisamento superior.

Buen estado de conservación. No se observan alteraciones importantes del proyecto original. Edificio reconocido con valor por la comunidad local y por los especialistas en patrimonio.

Construcción de un piso. Su tipología corresponde al periodo ecléctico con fachada simple de tres vanos (puerta, puerta, ventana) y ornamentaciones en los dinteles de tímpanos en arco extendido y triángulo.

No alterar el cuerpo de fachada. Las alteraciones en el resto del predio deben tener un máx. de 1 piso sobre el nivel actual, respetar proporciones, alturas y ritmos.

Conservar la unidad de color en todo el inmueble, los materiales originales y unidad espacial e iluminación natural de los patios.
