FICHAS DE INMUEBLES DE CONSERVACIÓN HISTÓRICA DE LA SERENA

FICHA DE VALOR INMUEBLE DE VALOR HISTÓRICO

REGION	COMUNA	CALLE	NUMERO
IV Región Coquimbo	La Serena	Colón	823 al 833
ID_PLANO	DENOMINACION DE INMUEBLE	AUTOR	
ICH_163	Vivienda Adobe-Madera	Sin Identificar

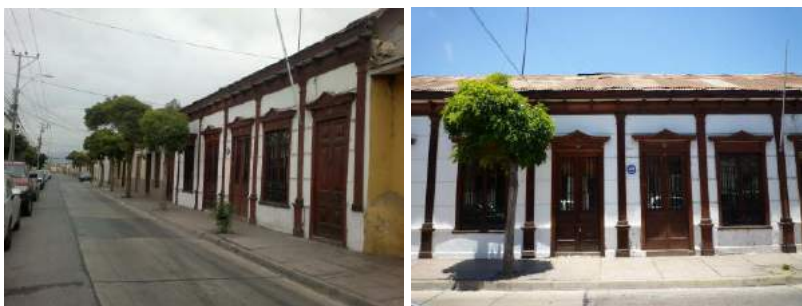
3. FOTOS DEL INMUEBLE

VALOR ARQUITECTÓNICO Construcción de adobe, de un piso. Su tipología corresponde al periodo Clásico Serenense o Neoclásico, con fachada simple y pocas ornamentaciones, destacando sus dinteles, zócalo, cornisamento superior y decoraciones en esquina que imitan aparejos de piedra.

VALOR ECONÓMICO Y SOCIAL Buen estado de conservación. No se observan alteraciones importantes del proyecto original. Edificio reconocido con valor por la comunidad local y por los especialistas en patrimonio.

Inmueble con patio central, de un piso. Su tipología corresponde al periodo Clásico Serenense o Neoclásico, con fachada simple y pocas ornamentaciones, destacando sus dinteles, zócalo, cornisamiento superior y pilastras que se ubican entre ventanas y puertas.

No alterar el cuerpo de fachada. Las alteraciones en el resto del predio deben tener un máx. de 1 piso sobre el nivel actual, respetar proporciones, alturas y ritmos.

Conservar la unidad de color en todo el inmueble, los materiales originales y unidad espacial e iluminación natural del patio.
