1. IDENTIFICACIÓN DEL INMUEBLE

REGION	COMUNA	CALLE	NUMERO
IV Región Coquimbo	La Serena	Eduardo de La Barra	409
ID_PLANO	DENOMINACION DE INMUEBLE	AUTOR	
ICH_28	Casa Valdés Herreros	Sin Identificar

4. RESEÑA DE VALORES Y ATRIBUTOS PATRIMONIALES DEL INMUEBLE

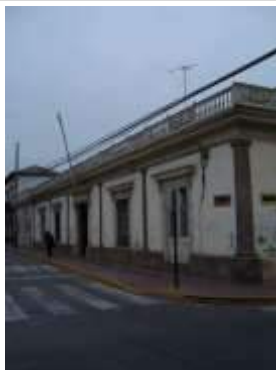
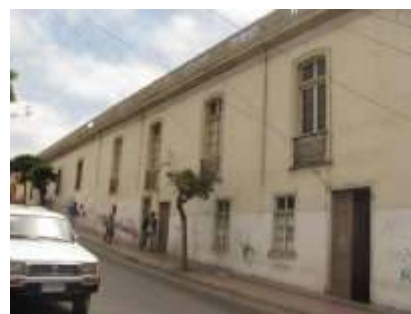
3. FOTOS DEL INMUEBLE

VALOR ECONÓMICO Y SOCIAL Regular estado de conservación. No se observan alteraciones importantes del proyecto original. Inmueble Valor Histórico Artístico propuesto a MH por el CMN.

Casa esquina con patio central y un ala que se extiende hacia el sur, tomando la pendiente. Es de un piso y gran altura. Destaca su fachada ornamentada en el antetecho con balaustas de madera y zócalo de piedra.

La fachada es simétrica con gran pórtico en el acceso central, dos ventanas y dos puertas a cada lado.

No alterar el cuerpo de fachada. Las alteraciones del resto del volumen deben tener un máx. de 1 piso sobre el nivel actual, respetar proporciones, alturas y ritmos. Conservar la unidad espacial e iluminación natural de los patios.
