FICHAS DE INMUEBLES DE CONSERVACIÓN HISTÓRICA DE LA SERENA

FICHA DE VALOR INMUEBLE DE VALOR HISTÓRICO

| ICH_31 | Casa Adaro | Zimi | |

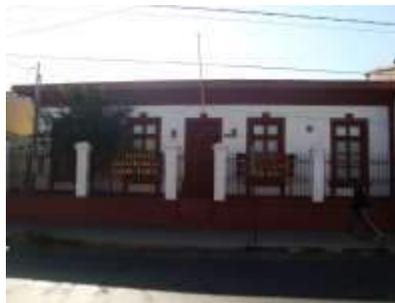
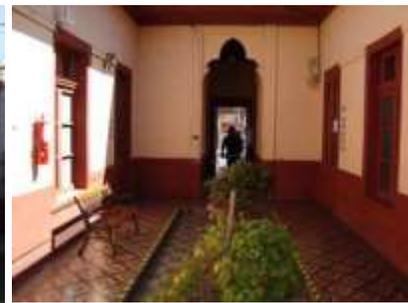
3. FOTOS DEL INMUEBLE

VALOR ARQUITECTÓNICO Construcción de adobe y tabiquería de un piso, en torno a patio central y fachada posterior en U hacia el jardín. Su tipología corresponde al periodo Clásico Serenense con fachada simple y pocas ornamentaciones. Tiene antejardín.

VALOR ECONÓMICO Y SOCIAL Buen estado de conservación. No se observan alteraciones importantes del proyecto original. Inmueble de valor histórico artístico propuesto a Monumento Histórico por el CMN.

Casa de estilo clásico Serenense, con un pequeño antejardín de uno o dos metros. La fachada es simétrica, con una puerta central y dos ventanas a cada lado. Tiene un patio central y un patio atrás abierto en U. Cubiertas simples con cumbrera frontal paralela a la calle. Los vanos son de proporción alargada y de gran altura. Tiene pocos ornamentos, sólo en la clave del dintel y algunas cornisas.

No alterar el cuerpo de fachada. Las alteraciones del resto del volumen deben tener un máx. de 1 piso sobre el nivel actual, respetar proporciones, alturas y ritmos. Conservar la unidad espacial e iluminación natural de los patios.
