1. IDENTIFICACIÓN DEL INMUEBLE

REGION	COMUNA	CALLE	NUMERO
IV Región Coquimbo	La Serena	Fco. de Aguirre / Balmaceda	S/N
ID_PLANO	DENOMINACION DE INMUEBLE	AUTOR	
ICH_33	Cuerpo de Bomberos	Guido Bertin

3. FOTOS DEL INMUEBLE

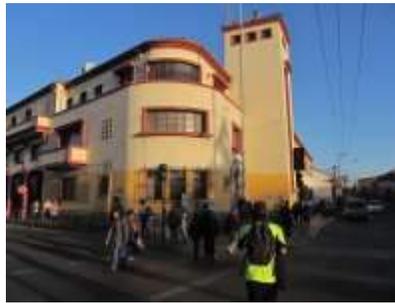
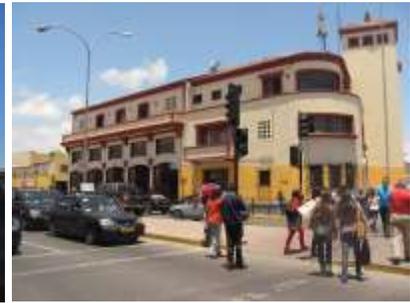
VALOR ECONÓMICO Y SOCIAL Buen estado de conservación. No se observan alteraciones importantes del proyecto original. Inmueble de Valor Histórico Artístico propuesto por el CMN.

Edificio de esquina, de tres pisos compuesto de varios volúmenes. El volumen principal es de dos pisos y toma la esquina en curva. Luego se retranquea en el último piso. Destaca su torreón con un gran vano alargado de casi toda la altura (3 pisos).

Es modernista con ornamentaciones neocoloniales como teja y cornisas. Sus vanos son de diferente proporción y presenta un portal hacia el norte.

Se recomienda no alterar su volumen ni edificar más el predio. Mantener materiales, colores claros en el fondo y oscuros en detalles.
