FICHAS DE INMUEBLES DE CONSERVACIÓN HISTÓRICA DE LA SERENA

FICHA DE VALOR INMUEBLE DE VALOR HISTÓRICO

REGION	COMUNA	CALLE	NUMERO
IV Región Coquimbo	La Serena	Balmaceda	696
ID_PLANO	DENOMINACION DE INMUEBLE	AUTOR	
ICH_34	Servicio de Salud Pública I.N.P.	Arqts. Caja Seguro Obligatorio

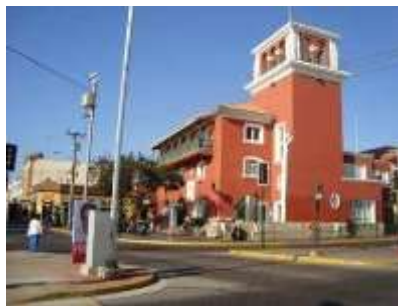
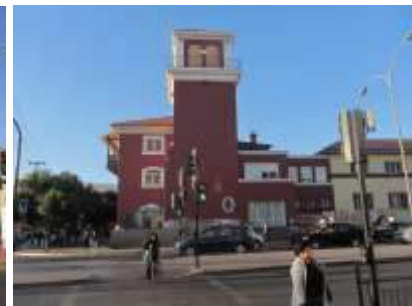
3. FOTOS DEL INMUEBLE

VALOR ECONÓMICO Y SOCIAL Buen estado de conservación. No se observan alteraciones importantes del proyecto original. Inmueble de Valor Histórico Artístico propuesto por el CMN.

Edificio esquina, de tres pisos con gran torreón de planta cuadrada. De estilo neocolonial, destacan sus detalles arquitectónicos como el balcón corrido de madera, la cubierta de tejas, cornisas y pilastras de sus vanos, zócalo de piedra, arcadas en el primer piso hacia el poniente y arcos en el remate superior del torreón.

Se recomienda no alterar su volumen ni edificar más el predio. Mantener materiales, colores oscuros en el fondo y claros en detalles, en contraste con su edificio homólogo del frente (bomberos).
