1. IDENTIFICACIÓN DEL INMUEBLE

REGION	COMUNA	CALLE	NUMERO
IV Región Coquimbo	La Serena	Balmaceda	530
ID_PLANO	DENOMINACION DE INMUEBLE	AUTOR	
ICH_36	Banco del Estado	Ricardo Larraín

4. RESEÑA DE VALORES Y ATRIBUTOS PATRIMONIALES DEL INMUEBLE

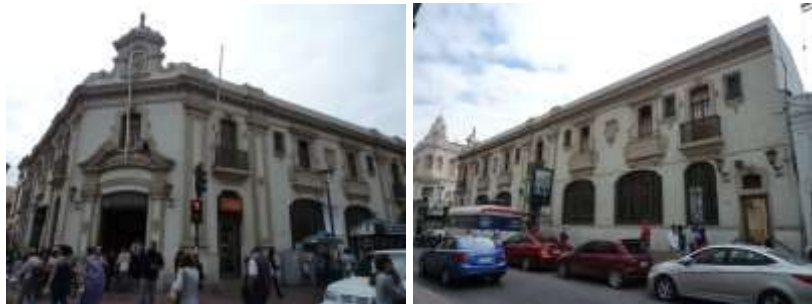
3. FOTOS DEL INMUEBLE

VALOR ARQUITECTÓNICO Elegante edificio ecléctico de dos pisos en hormigón que mezcla elementos clásicos, con reminiscencias historicistas.

VALOR ECONÓMICO Y SOCIAL Buen estado de conservación. No se observan alteraciones importantes del proyecto original. Inmueble de Valor Histórico Artístico propuesto por el CMN

Edificio de esquina de dos pisos y gran altura (cada piso de 5 m). Su planta deja un patio central y un patio en U hacia el fondo. Su estilo es ecléctico, muy ornamentado y con gran cantidad de vanos y detalles.

Destaca su coronamiento superior en la esquina ochavada y el portal ornamentado de acceso en la esquina.

Se recomienda no alterar su volumen ni edificar más el predio. Mantener materiales, colores claros en el fondo y oscuros en detalles.
