1. IDENTIFICACIÓN DEL INMUEBLE

REGION	COMUNA	CALLE	NUMERO
IV Región Coquimbo	La Serena	O'Higgins	465-473
ID_PLANO	DENOMINACION DE INMUEBLE	AUTOR	
ICH_37	Casa O'Higgins	Sin Identificar

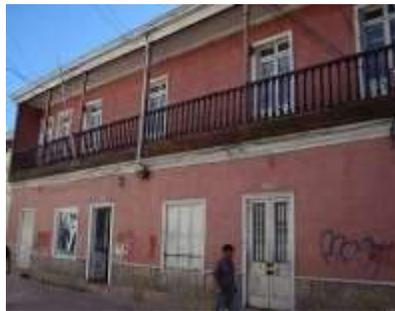
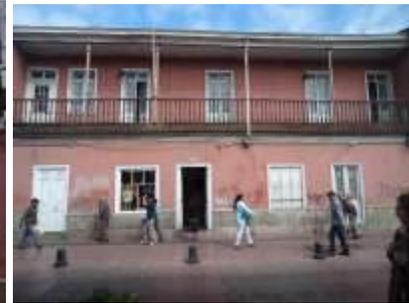
3. FOTOS DEL INMUEBLE

VALOR ARQUITECTÓNICO Edificio de dos pisos, de fachada continua y construido en adobe. Posee una fachada simple, con pocos ornamentos, destacando un corredor en el segundo piso, zócalo de piedra y barandas y pilares de madera.

VALOR ECONÓMICO Y SOCIAL Regular estado de conservación. No se observan alteraciones importantes del proyecto original. Edificio reconocido por la comunidad local y por los especialistas en patrimonio.

Casa de dos pisos, muy simple, de estilo neoclásico, visible por la proporción alargada de sus vanos. Destaca el retranqueo del 2º piso que deja un balcón corrido con baranda de madera y pilares, a modo de corredor. Tiene zócalo de piedra.

No alterar su volumen frontal. Su estado de conservación es malo por lo que se recomienda una importante restauración.
