1. IDENTIFICACIÓN DEL INMUEBLE

REGION	COMUNA	CALLE	NUMERO
IV Región Coquimbo	La Serena	Balmaceda	432
ID_PLANO	DENOMINACION DE INMUEBLE	AUTOR	
ICH_39	Edificio y Galería Providencia	Sin Identificar

**3. FOTOS DEL INMUEBLE**

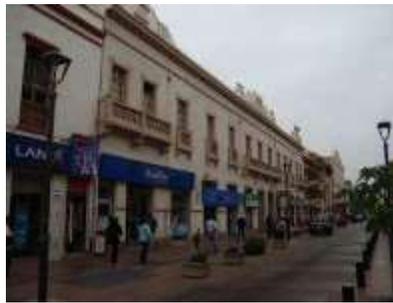
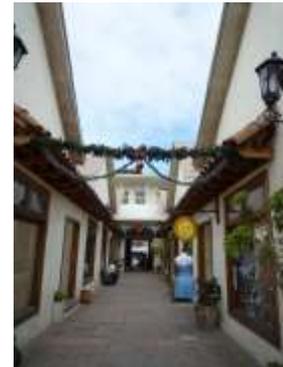
VALOR ARQUITECTÓNICO Edificio de estilo Art Decó, presenta una fachada de dos pisos, simétrica y de gran sencillez. En su interior se desarrolla un interesante pasaje, en forma de doble peine, con pequeños patios, que sirven de acceso a los diferentes recintos.

VALOR ECONÓMICO Y SOCIAL Buen estado de conservación. No se observan alteraciones importantes del proyecto original. Inmueble de Valor Ambiental propuesto por el CMN.

Edificio estilo art decó simple, de dos pisos. En el centro deja un acceso hacia un corredor interior que remata en un patio más abierto. Los volúmenes que conforman el corredor son habitáculos de un piso con entradas retranqueadas.

Son visibles las cubiertas de estos volúmenes menores y la fachada posterior del segundo piso del edificio principal.

Se recomienda no alterar su volumen frontal pero los volúmenes interiores admiten un segundo piso, que puede ser en mansarda. Mantener el corredor el patio del fondo como galería comercial.
