FICHAS DE INMUEBLES DE CONSERVACIÓN HISTÓRICA DE LA SERENA

FICHA DE VALOR INMUEBLE DE VALOR HISTÓRICO

REGION	COMUNA	CALLE	NUMERO
IV Región Coquimbo	La Serena	Pedro Pablo Muñoz	205 a 242
ID_PLANO	DENOMINACION DE INMUEBLE	AUTOR	
ICH_04	Conjunto Viviendas Av. Pedro Pablo Muñoz	Oscar Saint Marie

ICH_04

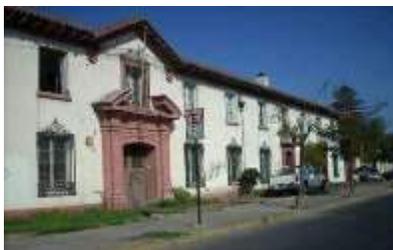
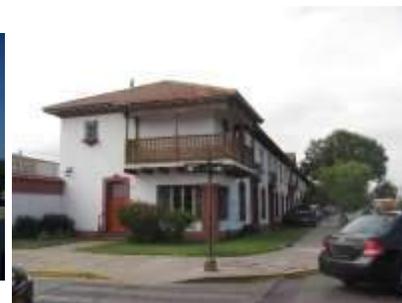
3. FOTOS DEL INMUEBLE

VALOR ECONÓMICO Y SOCIAL Buen estado de conservación. No se observan alteraciones importantes del proyecto original. Edificio reconocido con valor por la comunidad local.

8.8 DESCRIPCIÓN DEL INMUEBLE													
Edificio horizontal de dos pisos con una simetría dada por un frontis de acceso al centro y dos balcones en sus extremos. Se orienta hacia al poniente. Destacan sus balcones de madera, los detalles del portal, las rejas del 1º piso, tejas y canes.

8.9 ESTADO DE CONSERVACIÓN				8.10 GRADO DE ALTERACIÓN				8.11 APTITUD PARA REHABILITACIÓN					
ELEMENTO	ENTORNO		SIN MODIFICACIÓN			<input checked="" type="checkbox"/>	VIVIENDA					<input checked="" type="checkbox"/>	
BUENO	<input checked="" type="checkbox"/>	BUENO	<input checked="" type="checkbox"/>	POCO MODIFICADO			<input type="checkbox"/>	COMERCIO					<input checked="" type="checkbox"/>
REGULAR	<input type="checkbox"/>	REGULAR	<input type="checkbox"/>	MUY MODIFICADO			<input type="checkbox"/>	EQUIPAMIENTO					<input type="checkbox"/>
MALO	<input type="checkbox"/>	MALO	<input type="checkbox"/>	OTRO			<input type="checkbox"/>	OTRO					<input type="checkbox"/>

8.12 RELACIÓN DEL ELEMENTO CON SU ENTORNO													
IMAGEN URBANA RELEVANTE POR	FORMA PARTE DE UN CONJUNTO		PRESENCIA DE ELEMENTOS PATRIMONIALES										
UBICACIÓN	<input checked="" type="checkbox"/>	SI	<input checked="" type="checkbox"/>	MONUMENTO HISTÓRICO					<input type="checkbox"/>				
SINGULARIDAD	<input checked="" type="checkbox"/>	NO	<input type="checkbox"/>	INMUEBLE DE CONS. HISTÓRICA					<input checked="" type="checkbox"/>				
9 CONCLUSIONES Y RECOMENDACIONES													
No alterar su fachada armónica ni edificar más el predio que ya tiene una alta ocupación de suelo. Mantener materiales y colores originales. No cerrar los espacios abiertos (patios), mantener vegetación.
