**1. IDENTIFICACIÓN DEL INMUEBLE**

| ICH_42 | Ex - Dirección de Obras Hidráulicas | Sin Identificar | |

**ICH\_42**

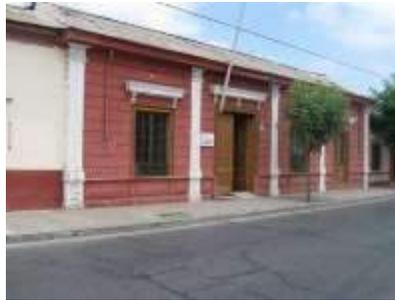
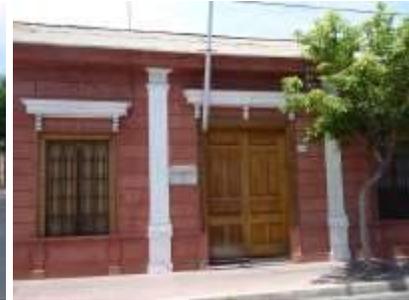
**3. FOTOS DEL INMUEBLE**

**VALOR ECONÓMICO Y SOCIAL** Buen estado de conservación. No se observan alteraciones importantes del proyecto original. Inmueble de Valor Ambiental propuesto por el CMN.

Casa con dos patios centrales consecutivos, de un piso y gran altura. Destacan sus dinteles ornamentados sobre las ventanas y las pilastras de la fachada que marcan un ritmo junto con los vanos.

La fachada es asimétrica con dos accesos y dos ventanas alternadamente, de gran altura. El estuco tiene relieve de aparejo en soga.

Las alteraciones del volumen deben tener un máx. de 1 piso y no aparecer en el cuerpo de fachada, respetar anchos de volumen, disposición de las cubiertas, proporciones, alturas y ritmos. Conservar la unidad espacial e iluminación natural de los patios.
