FICHAS DE INMUEBLES DE CONSERVACIÓN HISTÓRICA DE LA SERENA

FICHA DE VALOR INMUEBLE DE VALOR HISTÓRICO

REGION	COMUNA	CALLE	NUMERO
IV Región Coquimbo	La Serena	O'Higgins	210
ID_PLANO	DENOMINACION DE INMUEBLE	AUTOR	
ICH_43	Casa Pinto	Sin Identificar

ICH_43

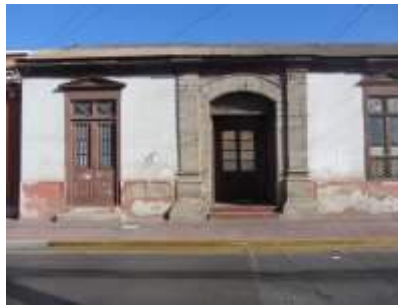
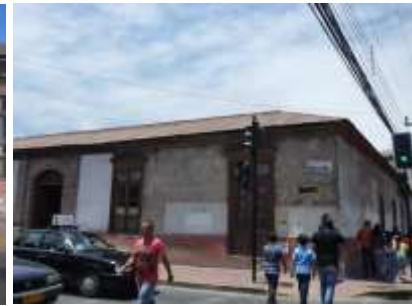
3. FOTOS DEL INMUEBLE

VALOR ARQUITECTÓNICO Presenta en su fachada un portal de piedra que enmarca el acceso. Construida en Adobe.

VALOR ECONÓMICO Y SOCIAL Buen estado de conservación. No se observan alteraciones importantes del proyecto original.

Casa de esquina con patio central en U, de un piso y gran altura. En la fachada norte tiene un gran portal de piedra. Los van os son verticales de gran altura con dinteles ornamentados con tímpanos de madera.

Las cubiertas son simples y con cumbreras paralelas a las calles.

ELEMENTO	ENTORNO	
BUENO	<input type="checkbox"/>	BUENO
REGULAR	<input checked="" type="checkbox"/>	REGULAR
MALO	<input type="checkbox"/>	MALO

SIN MODIFICACIÓN	<input type="checkbox"/>
POCO MODIFICADO	<input checked="" type="checkbox"/>
MUY MODIFICADO	<input type="checkbox"/>
OTRO	<input type="checkbox"/>

No alterar el cuerpo de ambas fachadas. Las alteraciones del resto del volumen deben tener un máx. de 1 piso sobre el nivel actual, respetar proporciones, alturas y ritmos. Conservar la unidad espacial e iluminación natural del patio.
