FICHAS DE INMUEBLES DE CONSERVACIÓN HISTÓRICA DE LA SERENA

FICHA DE VALOR INMUEBLE DE VALOR HISTÓRICO

185-4

REGION	COMUNA	CALLE	NUMERO
IV Región Coquimbo	La Serena	Brasil	637
ID_PLANO	DENOMINACION DE INMUEBLE	AUTOR	
ICH_44	Casa Marambio	Sin Identificar

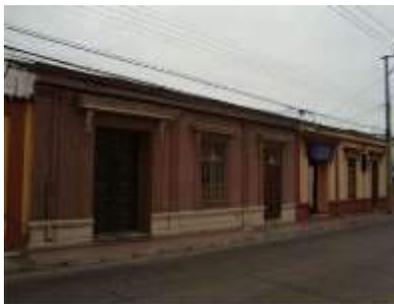
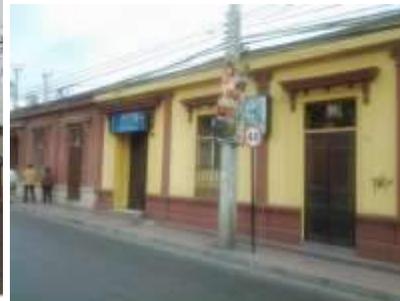
**3. FOTOS DEL INMUEBLE**

**VALOR ECONÓMICO Y SOCIAL** Buen estado de conservación. No se observan alteraciones importantes del proyecto original.

Inmueble con un patio central grande, de fachada continua que constituye más de una unidad. La fachada es simple, con cornisa superior sin alero. Las proporciones son neoclásicas de gran altura.

Los dinteles de los vanos están ricamente ornamentados con sopandas y las rejas de las impostas son de fierro con diseño radial. Cada ciertos intervalos hay pilastras con capiteles ornamentales.

No alterar el cuerpo de ambas fachadas. Las alteraciones del resto del volumen deben tener un máx. de 1 piso sobre el nivel actual, respetar proporciones, alturas y ritmos. Conservar la unidad espacial e iluminación natural del patio.
