1. IDENTIFICACIÓN DEL INMUEBLE

REGION	COMUNA	CALLE	NUMERO
IV Región Coquimbo	La Serena	Vicuña	586
ID_PLANO	DENOMINACION DE INMUEBLE	AUTOR	
ICH_47	Capilla y Colegio Sagrado Corazones	Sin Identificar

ICH_47

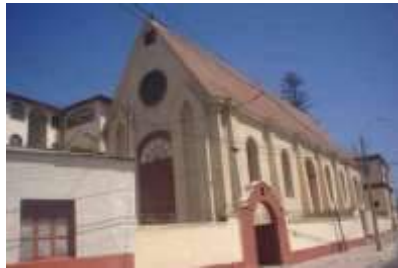
3. FOTOS DEL INMUEBLE

VALOR ARQUITECTÓNICO La Capilla en se terminó de construir en 1891 según inscripción en uno de sus vitraux. Construcción de 1 piso y coro, de ladrillo y adobe, con corredores perimetrales de madera. Capilla estilo neogótico en forma de L, paralela a calle Vicuña, y dependencias de internado. El conjunto de Capilla y Colegio evidencia procesos de cambio en las distintas fechas de sus volúmenes. Dos de las dependencias que rodean al patio corresponden al período y estilo del Plan Serena.

VALOR ECONÓMICO Y SOCIAL Buen estado de conservación. No se observan alteraciones importantes del proyecto original. Edificio reconocido con valor por la comunidad local y por los especialistas en patrimonio.

La Capilla en se terminó de construir en 1891 según inscripción en uno de sus vitreaux. Construcción de 1 piso y coro, de ladrillo y adobe, con corredores perimetrales de madera. Capilla estilo neogótico en forma de L, paralela a calle Vicuña, y dependencias de internado. El conjunto de Capilla y Colegio evidencia procesos de cambio en las distintas fechas de sus volúmenes. Dos de las dependencias que rodean al patio corresponden al período y estilo del Plan Serena.

Se recomienda no alterar su volumetría ni imagen exterior. Se puede construir más dentro del mismo predio hacia el oriente, sin alterar la imagen de la iglesia desde las vistas urbanas del poniente.

Los colores pueden ser claros para el fondo y oscuros para detalles.
