REGION	COMUNA	CALLE	NUMERO
IV Región Coquimbo	La Serena	Brasil	260
ID_PLANO	DENOMINACION DE INMUEBLE	AUTOR	
ICH_05	Casa Herrera	Dino Gervasoni

ICH_05

FICHAS DE INMUEBLES DE CONSERVACIÓN HISTÓRICA DE LA SERENA

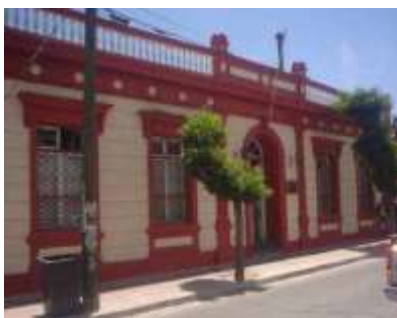
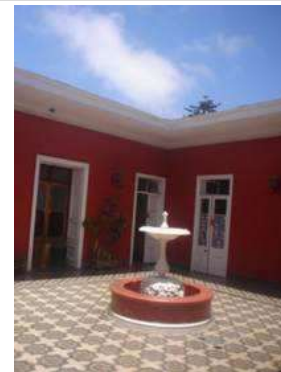
3. FOTOS DEL INMUEBLE

VALOR ARQUITECTÓNICO Casa de adobe, de un piso en torno a un patio central. La fachada el acceso se enmarca con un arco de medio punto, pilastras estriadas y crestería de balcón falso. Presenta decoraciones de estuco, de formas y texturas que imitan aparejos de piedra.

Se destaca su coronación con antetecho de balaustas de madera, más ornamentado sobre el acceso.

VALOR ECONÓMICO Y SOCIAL Buen estado de conservación. No se observan alteraciones importantes del proyecto original. Edificio reconocido con mucho valor por la comunidad local.

8.8 DESCRIPCIÓN DEL INMUEBLE												
Casa con patio central, de un piso y gran altura. Destaca su fachada ornamentada en su antetecho con balaustas de madera y cornisa inferior de madera con rombos. La fachada es simétrica con acceso central y dos ventanas de gran altura a cada lado.

8.12 RELACIÓN DEL ELEMENTO CON SU ENTORNO												
IMAGEN URBANA RELEVANTE POR	FORMA PARTE DE UN CONJUNTO			PRESENCIA DE ELEMENTOS PATRIMONIALES								
UBICACIÓN	<input type="checkbox"/>			SI				MONUMENTO HISTÓRICO				
SINGULARIDAD	<input checked="" type="checkbox"/>			NO				INMUEBLE DE CONS. HISTÓRICA				
9 CONCLUSIONES Y RECOMENDACIONES												
No alterar el cuerpo de fachada. Las alteraciones del resto del volumen deben tener un máx. de 1 piso sobre el nivel actual, respetar proporciones, alturas y ritmos. Conservar la unidad espacial e iluminación natural del patio.
