1. IDENTIFICACIÓN DEL INMUEBLE

REGION	COMUNA	CALLE	NUMERO
IV Región Coquimbo	La Serena	Benavente / Amunátegui	S/N
ID_PLANO	DENOMINACION DE INMUEBLE	AUTOR	
ICH_58	Universidad Técnica U. de La Serena	Sin Identificar

**3. FOTOS DEL INMUEBLE**

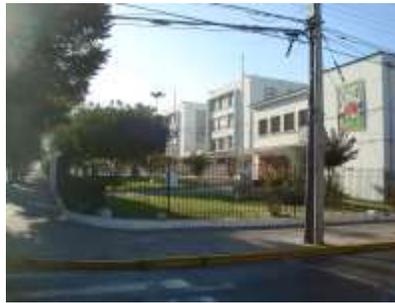
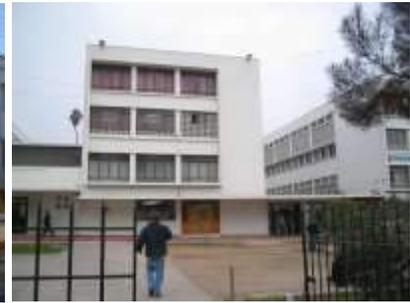
VALOR ECONÓMICO Y SOCIAL Buen estado de conservación. No se observan alteraciones importantes del proyecto original. Edificio reconocido con valor por la comunidad local. Inmueble de Valor Ambiental propuesto por el CMN.

Edificio de hormigón armado de 4 pisos, marcadamente racionalista, destaca la entrada de pilares de doble altura y el cuerpo de escalera vidriado.

Los vanos son de proporción cuadrada y en la fachada norte presenta quiebrasoles de hormigón. La planta se organiza en forma de peineta dejando patios intermedios.

Mantener los volúmenes y sus patios en su forma original exteriormente. Mantener unidad de color claro. Puede haber vegetación en los espacios abiertos.
