FICHAS DE INMUEBLES DE CONSERVACIÓN HISTÓRICA DE LA SERENA

FICHA DE VALOR INMUEBLE DE VALOR HISTÓRICO

REGION	COMUNA	CALLE	NUMERO
IV Región Coquimbo	La Serena	Anfión Muñoz/J. M. Infante/J.D Pení	902 al 906/912
ID_PLANO	DENOMINACION DE INMUEBLE	AUTOR	
ICH_59	Conjunto Infante	Sin Identificar

**ICH\_59**

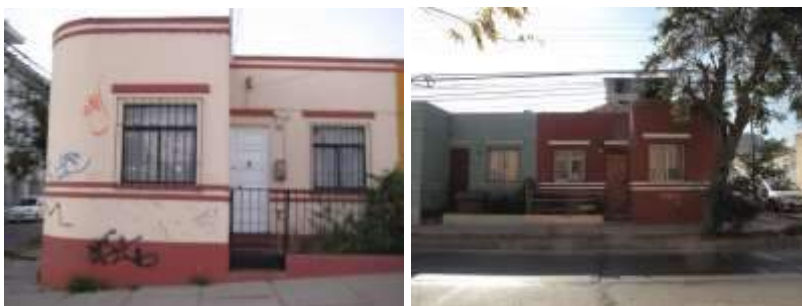
**3. FOTOS DEL INMUEBLE**

**VALOR ARQUITECTÓNICO** Viviendas de hormigón armado, se organizan en un piso, pareadas y con antejardín. Destacan las viviendas curvas en las esquinas y sus fachadas simples y de pocos ornamentos.

**VALOR ECONÓMICO Y SOCIAL** Regular estado de conservación. No se observan alteraciones importantes del proyecto original. Edificio reconocido con valor por la comunidad local y por los especialistas en patrimonio.

Viviendas de albañilería confinada armado den un piso, pareadas y con antejardín. Destacan las curvas en las esquinas y sus fachadas simples y de pocos ornamentos y con retranqueos que dejan pequeños antejardines.

ELEMENTO	ENTORNO	
BUENO	<input type="checkbox"/> BUENO	<input type="checkbox"/>
REGULAR	<input checked="" type="checkbox"/> REGULAR	<input checked="" type="checkbox"/>
MALO	<input type="checkbox"/> MALO	<input type="checkbox"/>

Mantener el conjunto en su forma original, se podría admitir segundos pisos siempre que respeten la tipología constructiva, las proporciones y materialidades originales.
