REGION	COMUNA	CALLE	NUMERO
IV Región Coquimbo	La Serena	Manuel Antonio Matta	251 - 257
ID_PLANO	DENOMINACION DE INMUEBLE	AUTOR	
ICH_06	Casa Matta	Sin Identificar

ICH_06

FICHAS DE INMUEBLES DE CONSERVACIÓN HISTÓRICA DE LA SERENA

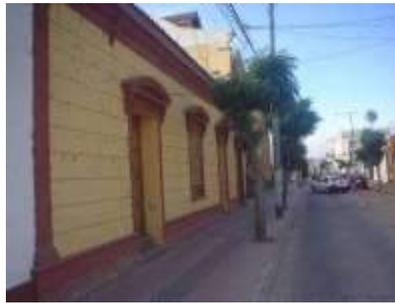
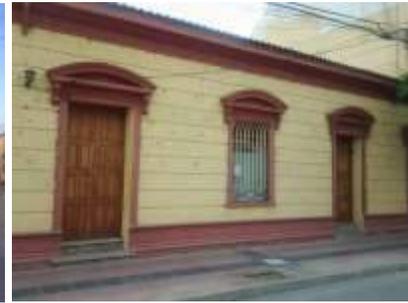
**3. FOTOS DEL INMUEBLE**

VALOR ARQUITECTÓNICO Casa fachada continua, de adobe o albañilería en su perímetro, en forma de C orientada al norte con patio. Su tipología corresponde al período Clásico Serenense con fachada simple y pocas ornamentaciones.

VALOR ECONÓMICO Y SOCIAL Buen estado de conservación. No se observan alteraciones importantes del proyecto original. Edificio reconocido con valor por la comunidad local y los especialistas en patrimonio.

8.8 DESCRIPCIÓN DEL INMUEBLE													
Casa en C con patio central, de un piso y gran altura. Destacan dinteles curvos sobre las ventanas. La fachada es asimétrica con dos accesos y ventanas de gran altura. El estuco tiene relieve de aparejo en soga.

8.12 RELACIÓN DEL ELEMENTO CON SU ENTORNO													
IMAGEN URBANA RELEVANTE POR	FORMA PARTE DE UN CONJUNTO			PRESENCIA DE ELEMENTOS PATRIMONIALES									
UBICACIÓN	<input type="checkbox"/>			SI	<input type="checkbox"/>		MONUMENTO HISTÓRICO					<input type="checkbox"/>	
SINGULARIDAD	<input checked="" type="checkbox"/>			NO	<input checked="" type="checkbox"/>		INMUEBLE DE CONS. HISTÓRICA					<input checked="" type="checkbox"/>	
9 CONCLUSIONES Y RECOMENDACIONES													
Las alteraciones del volumen deben tener un máx. de 1 piso sobre el nivel actual, respetar ancho de fachada, proporciones, alturas y ritmos. Conservar la unidad espacial e iluminación natural del patio.
