1. IDENTIFICACIÓN DEL INMUEBLE

REGION	COMUNA	CALLE	NUMERO
IV Región Coquimbo	La Serena	Lautaro	950
ID_PLANO	DENOMINACION DE INMUEBLE	AUTOR	
ICH_61	Casa Espinoza	Alberto Espinoza Monroy

ICH_61

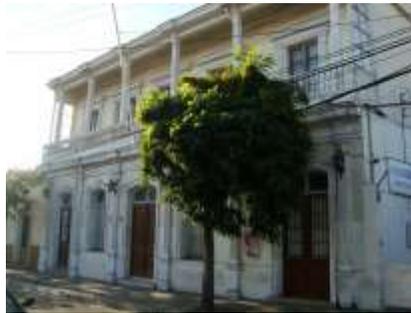
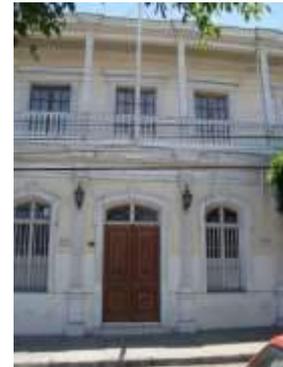
3. FOTOS DEL INMUEBLE

VALOR ARQUITECTÓNICO Construcción de adobe y tabiquería, pareada y con un cuerpo de dos pisos a la calle. Destacan su balcón corrido en el segundo piso y ornamentos en dinteles, pilastras y pilares.

VALOR ECONÓMICO Y SOCIAL Buen estado de conservación. No se observan alteraciones importantes del proyecto original. Edificio reconocido con valor por la comunidad local y por los especialistas en patrimonio. Inmueble de Valor Histórico Artístico propuesto por el CMN.

Construcción ecléctica de adobe y tabiquería, pareada y con un cuerpo de dos pisos a la calle. El segundo piso está retranqueado y deja un balcón corrido a lo largo de toda la fachada.

Es muy ornamentado en dinteles, barandas, pilastras, rejas, cornisas y pilares.

No modificar volumen frontal. Es posible construir en el predio sin sobrepasar más de un piso el edificio original. Dejar un patio de separación entre el edificio y otras construcciones.
