FICHAS DE INMUEBLES DE CONSERVACIÓN HISTÓRICA DE LA SERENA

FICHA DE VALOR INMUEBLE DE VALOR HISTÓRICO

358-1

REGION	COMUNA	CALLE	NUMERO
IV Región Coquimbo	La Serena	Gandarillas	909
ID_PLANO	DENOMINACION DE INMUEBLE	AUTOR	
ICH_63	Casa Cavada	Sin Identificar

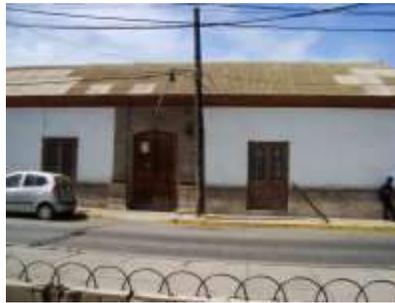
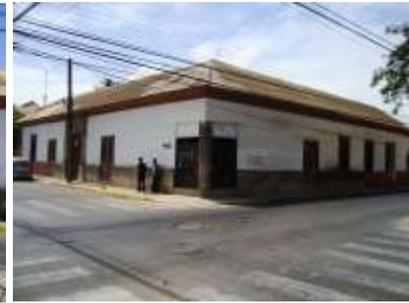
3. FOTOS DEL INMUEBLE

VALOR ARQUITECTÓNICO Presenta la característica solución de pilar-esquina de piedra. Destaca la composición simétrica de la fachada principal sobre Gandarillas. El acceso está jerarquizado por una portada en piedra caliza.

VALOR ECONÓMICO Y SOCIAL Buen estado de conservación. No se observan alteraciones importantes del proyecto original. Edificio reconocido con valor por la comunidad local y por los especialistas en patrimonio. Propuesto a MH por el CMN.

Casa de esquina con patio central, de un piso y gran altura. Destaca su pilar de equina en piedra que marca un acceso. En la fachada norte tiene un gran portal de piedra.

Los vanos son verticales de gran altura. Las cubiertas son simples y con cumbreras paralelas a las calles.

No alterar el cuerpo de ambas fachadas. Las alteraciones del resto del volumen deben tener un máx. de 1 piso sobre el nivel actual, respetar proporciones, alturas y ritmos. Conservar la unidad espacial e iluminación natural del patio.
