FICHAS DE INMUEBLES DE CONSERVACIÓN HISTÓRICA DE LA SERENA

FICHA DE VALOR INMUEBLE DE VALOR HISTÓRICO

REGION	COMUNA	CALLE	NUMERO
IV Región Coquimbo	La Serena	J. Donoso entre Colo Colo y Las Casas	
ID_PLANO	DENOMINACION DE INMUEBLE	AUTOR	
ICH_69	Conjunto Habitacional Teniente La Roza	Sin Identificar

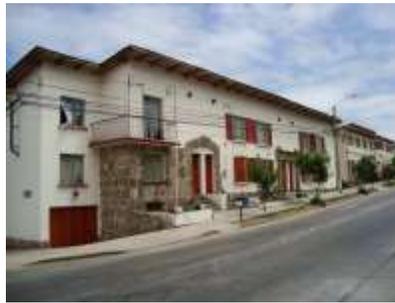
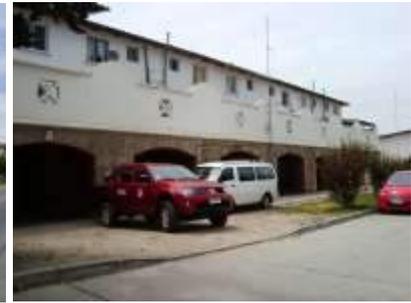
3. FOTOS DEL INMUEBLE

VALOR ECONÓMICO Y SOCIAL Buen estado de conservación. No se observan alteraciones importantes del proyecto original. Edificio reconocido con valor por la comunidad local y por los especialistas en patrimonio. Inmueble de Valor Ambiental propuesto por el CMN.

Viviendas pareadas, de dos pisos con patio trasero. Construidas en albañilería y hormigón, de fachada simple, destacando zócalos y revestimientos de piedra.

Cubiertas a una agua, con aleros y canes a la vista. Algunos detalles en balcones de rejas y postigos en las ventanas.

Se recomienda no alterar su volumetría ni imagen exterior. Tampoco construir los patios para dejar el espacio libre entre volúmenes.

También se recomienda utilizar un color común para todo el volumen, si diferenciar por unidad. Color claro para el fondo y oscuro para los detalles. Colores de materiales originales sin alterar (piedra y madera).
