1. IDENTIFICACIÓN DEL INMUEBLE

REGION	COMUNA	CALLE	NUMERO
IV Región Coquimbo	La Serena	Las Casas	831
ID_PLANO	DENOMINACION DE INMUEBLE	AUTOR	
ICH_72D	Casa un piso, zócalo relieve	Sin Identificar

ICH_72D

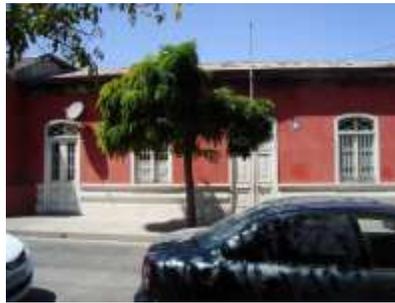
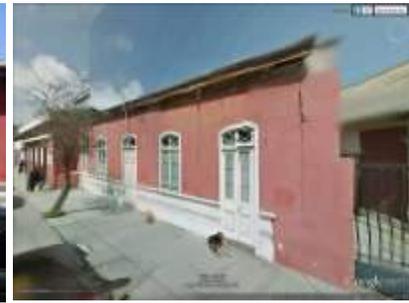
**3. FOTOS DEL INMUEBLE**

VALOR ECONÓMICO Y SOCIAL Regular estado de conservación. No se observan alteraciones importantes del proyecto original. Edificio reconocido con valor por la comunidad local y por los especialistas en patrimonio.

Casa clásica con un patio e n U, de fachada continua y composición simple. Tiene un acceso y todos los dinteles en arco extendido. Se destaca su zócalo en relieve, el alero con cumbrera paralela a la calle y las rejas de los vanos.

8.9 ESTADO DE CONSERVACIÓN

ELEMENTO	ENTORNO
BUENO	<input checked="" type="checkbox"/>
REGULAR	<input type="checkbox"/>
MALO	<input type="checkbox"/>

No alterar el cuerpo de fachada. Las alteraciones del resto del volumen deben tener un máx. de 1 piso sobre el nivel actual, respetar proporciones, alturas y ritmos.

Conservar la unidad de color en todo el inmueble, los materiales originales y unidad espacial e iluminación natural de los patios.
