FICHAS DE INMUEBLES DE CONSERVACIÓN HISTÓRICA DE LA SERENA

FICHA DE VALOR INMUEBLE DE VALOR HISTÓRICO

ROL  
197-24/1978-26/197-66/197-67

REGION	COMUNA	CALLE	NUMERO
IV Región Coquimbo	La Serena	Gregorio Cordovez	702 al 730
ID_PLANO	DENOMINACION DE INMUEBLE	AUTOR	
ICH_73A	Locales comerciales, dos pisos, esquina	Sin Identificar

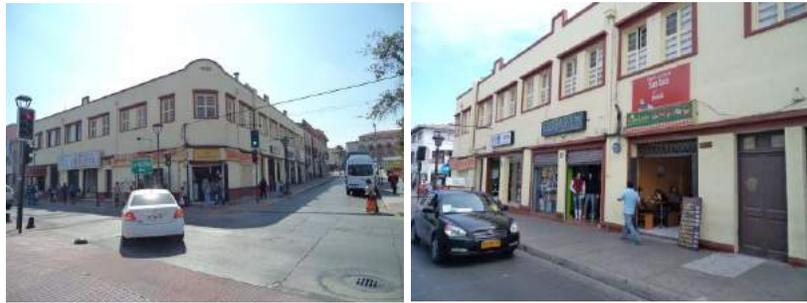
**3. FOTOS DEL INMUEBLE**

**VALOR ARQUITECTÓNICO** Edificio de dos pisos de composición simple. El 1º piso tiene ventanas y puertas, el 2º piso organiza sus ventanas en pares enmarcadas en relieve. Se produce un marcado orden horizontal.

La esquina es un ochavo curvo perforado en el 1º y 2º piso con puerta y ventana.

**VALOR ECONÓMICO Y SOCIAL** Buen estado de conservación. No se observan alteraciones importantes del proyecto original. Edificio reconocido con valor por la comunidad local y por los especialistas en patrimonio.

ESTRUCTURA	Albañilería - Adobe, Madera	1
TECHUMBRE	Plancha Metálica Ondulada

Conjunto de edificios de fachada continua de dos pisos, con estilos que van del neoclásico al Plan Serena o moderno. Hay continuidad en el ritmo de los vanos aunque no de proporción porque hay verticales y apaisados.

No alterar el cuerpo fachadas. Se puede construir en el resto del predio dejando espacios de luz y ventilación entre las nuevas y antiguas construcciones.

En el 1º piso comercial, la publicidad debe quedar definida según la composición de la fachada para no romper con su morfología. Mantener unidad de color por inmueble.
