1. IDENTIFICACIÓN DEL INMUEBLE

REGION	COMUNA	CALLE	NUMERO
IV Región Coquimbo	La Serena	Gregorio Cordovez	740-744-750
ID_PLANO	DENOMINACION DE INMUEBLE	AUTOR	
ICH_73B	Hotel Palma de Mallorca	Sin Identificar

ICH_73B

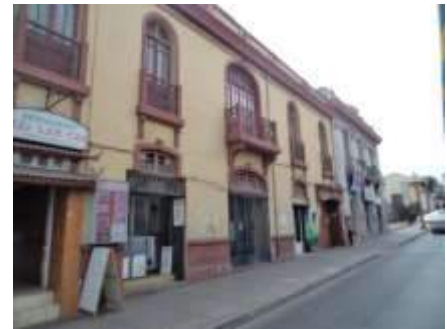
3. FOTOS DEL INMUEBLE

VALOR ARQUITECTÓNICO Edificio de dos pisos con grandes ventanas y puertas verticales que se corresponden entre 1º y 2º piso. Las ventanas del 1º piso tienen arco extendido y las del 2º, de medio punto.
Destacan sus balcones de madera y la composición del palillaje de las ventanas.

VALOR ECONÓMICO Y SOCIAL Buen estado de conservación aunque se observan alteraciones importantes del proyecto original en los vanos del 1º piso, lo que ha desarmado la composición original. Edificio reconocido con valor por la comunidad y por los especialistas.

ESTRUCTURA	Albañilería - Adobe, Madera	1
TECHUMBRE	Plancha Metálica Ondulada

ELEMENTO	ENTORNO
BUENO <input checked="" type="checkbox"/>	BUENO <input checked="" type="checkbox"/>
REGULAR <input type="checkbox"/>	REGULAR <input type="checkbox"/>
MALO <input type="checkbox"/>	MALO <input type="checkbox"/>

SIN MODIFICACIÓN	<input type="checkbox"/>
POCO MODIFICADO	<input checked="" type="checkbox"/>
MUY MODIFICADO	<input type="checkbox"/>
OTRO	<input type="text"/>

No alterar el cuerpo fachadas. Se puede construir en el resto del predio dejando espacios de luz y ventilación entre las nuevas y antiguas construcciones.

En el 1º piso comercial, la publicidad debe quedar definida según la composición de la fachada para no romper con su morfología. Mantener unidad de color por inmueble.
