1. IDENTIFICACIÓN DEL INMUEBLE

REGION	COMUNA	CALLE	NUMERO
IV Región Coquimbo	La Serena	Gregorio Cordovez	756
ID_PLANO	DENOMINACION DE INMUEBLE	AUTOR	
ICH_73C	Casona dos pisos, art decó	Roy Silva

ICH_73C

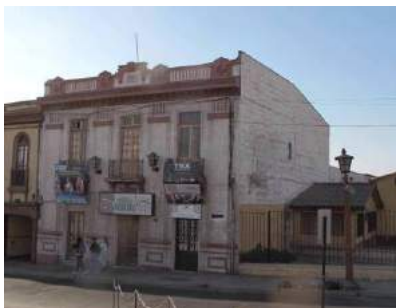
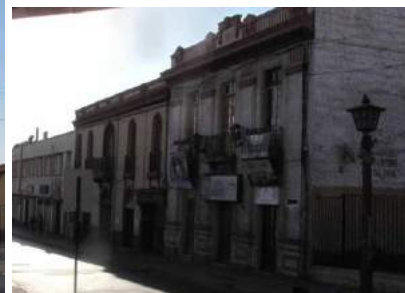
3. FOTOS DEL INMUEBLE

VALOR ARQUITECTÓNICO Edificio de dos pisos, simétrico, con grandes ventanas y puertas verticales que se corresponden entre 1º y 2º piso. La fachada presenta ornamentaciones de estilo art decó.

Destacan sus balcones de madera, la composición del palillaje de las ventanas y el cornisamiento.

VALOR ECONÓMICO Y SOCIAL Buen estado de conservación. No se observan alteraciones importantes del proyecto original aunque la publicidad impide la visión completa de la fachada. Edificio reconocido con valor por la comunidad local y por los especialistas en patrimonio.

No alterar el cuerpo fachadas. Se puede construir en el resto del predio dejando espacios de luz y ventilación entre las nuevas y antiguas construcciones.

En el 1º piso comercial, la publicidad debe quedar definida según la composición de la fachada para no romper con su morfología. Mantener unidad de color por inmueble.
