1. IDENTIFICACIÓN DEL INMUEBLE

REGION	COMUNA	CALLE	NUMERO
IV Región Coquimbo	La Serena	Matta	235
ID_PLANO	DENOMINACION DE INMUEBLE	AUTOR	
ICH_84	Casa Moderna	Guido Bertin

ICH_84

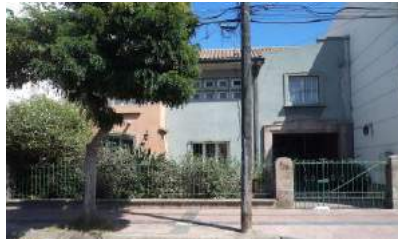
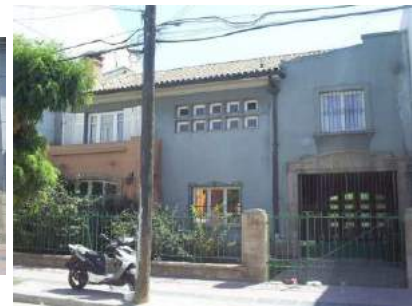
3. FOTOS DEL INMUEBLE

Buen estado de conservación. No se observan alteraciones importantes del proyecto original. Edificio reconocido con valor por la comunidad local y por los especialistas en patrimonio.

Edificio de dos casas de dos pisos, aunque retranquea del plano de fachada circundante, mantiene la continuidad y la altura de sus vecinos. Deja un pequeño antejardín hacia la calle que cierra con un ciervo trasparente, dejando visible la vegetación.

La composición de su fachada es compleja, debido a los distintos vanos, que van desde accesos para automóvil hasta pequeñas perforaciones cuadradas que componen un vano mayor. Hay vanos rectos y en arco extendido, propio del estilo Plan Serena.

ELEMENTO	ENTORNO
BUENO <input checked="" type="checkbox"/>	BUENO <input checked="" type="checkbox"/>
REGULAR <input type="checkbox"/>	REGULAR <input type="checkbox"/>
MALO <input type="checkbox"/>	MALO <input type="checkbox"/>

SIN MODIFICACIÓN	<input type="checkbox"/>
POCO MODIFICADO	<input checked="" type="checkbox"/>
MUY MODIFICADO	<input type="checkbox"/>
OTRO	<input type="text"/>

No alterar el cuerpo de la fachada. Las alteraciones del resto del volumen deben tener un máx. de 1 piso por sobre el nivel actual. Respetar proporciones, alturas y ritmos. Conservar la unidad espacial e iluminación natural del patio.
