REGION	COMUNA	CALLE	NUMERO
IV Región Coquimbo	La Serena	Eduardo de La Barra	380
ID_PLANO	DENOMINACION DE INMUEBLE	AUTOR	
ICH_85	Casa Masónica (Portal de Piedra)	Sin Identificar

**ICH\_85**

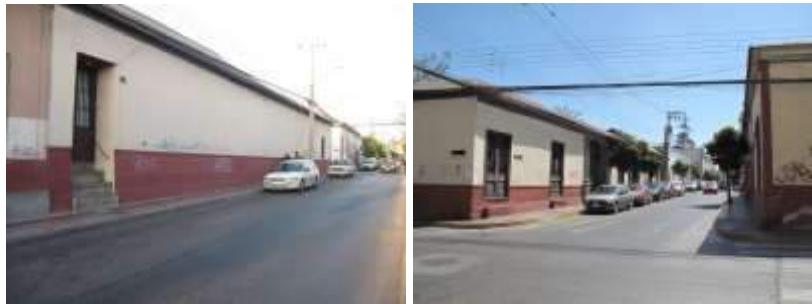
**3. FOTOS DEL INMUEBLE**

**VALOR ARQUITECTÓNICO** Casa de esquina de composición simple. El acceso sobre la calle principal se estructura sobre la base de dos pilastras de piedra que enmarcan simétricamente el vano de acceso, cuyo dintel está constituido por un arco.

Construcción de adobe de un piso, correspondiente al periodo colonial. Tiene un patio descentrado hacia el oriente.

**VALOR ECONÓMICO Y SOCIAL** Buen estado de conservación. No se observan alteraciones importantes del proyecto original. Edificio reconocido con valor por la comunidad local y por los especialistas en patrimonio.

Casa de esquina con patio central, de un piso y gran altura. En la fachada oriente tiene un gran portal de piedra. Los vanos son verticales de gran altura y muy escasos, sobre todo en la fachada sur.

Las cubiertas son simples y con cumbreras paralelas a las calles.

No alterar el cuerpo de ambas fachadas. Las alteraciones del resto del volumen deben tener un máx. de 1 piso sobre el nivel actual, respetar proporciones, alturas y ritmos. Conservar la unidad espacial e iluminación natural del patio.
