**1. IDENTIFICACIÓN DEL INMUEBLE**

REGION	COMUNA	CALLE	NUMERO
IV Región Coquimbo	La Serena	Balmaceda	584
ID_PLANO	DENOMINACION DE INMUEBLE	AUTOR	
ICH_89	Juzgado de Letras del Trabajo	Sin identificar

**ICH\_89**

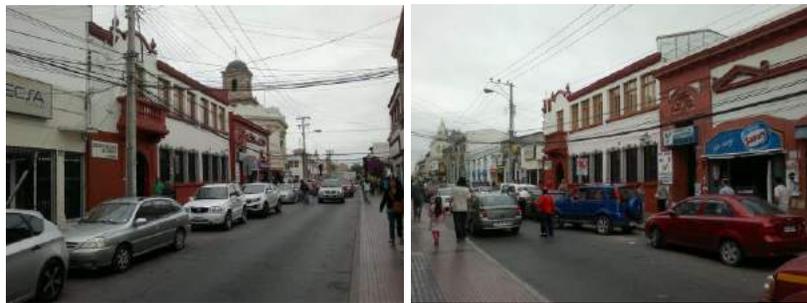
**3. FOTOS DEL INMUEBLE**

**VALOR URBANO** Destaca su altura continua, el remate superior y el orden de las ventanas con alféizares salientes que marca la horizontalidad de la calle.

No es una fachada simétrica y su acceso lateral está destacado con un pequeño alzamiento ornamentado del plano de fachada y un portal en relieve.

**VALOR ARQUITECTÓNICO** Edificio con influencia moderna en estilo Plan Serena simple. Su composición de fachada se organiza en dos pisos marcando fuertemente la horizontal por la secuencia de vanos, los alféizares corridos, el zócalo y el remate superior e el antetecho.

En el acceso, asimétrico respecto de la fachada, sobresale un portal ornamentado y el antetecho sube demarcándolo aún más.

**VALOR ECONÓMICO Y SOCIAL** Buen estado de conservación. No se observan alteraciones importantes del proyecto original. Edificio reconocido con valor por la comunidad local y por los especialistas en patrimonio.

Edificio de 2 pisos de línea moderna en estilo Plan Serena con un patio central. Su composición de fachada marca fuertemente la horizontal con el ritmo de vanos, alféizares corridos, zócalo y el remate del antetecho. En el acceso, asimétrico a la fachada, destaca un portal ornamentado acentuado por el antetecho. Su acceso lateral sobresale con un alzamiento ornamentado del plano de fachada y un portal en relieve.

No alterar los volúmenes de fachada. Las alteraciones del resto del volumen deben tener un máx. de 1 piso por sobre el nivel actual, respetar proporciones, alturas y ritmos.

Conservar la unidad espacial e iluminación natural del patio. Mantener unidad de color por inmueble.
