**FICHA DE VALORACIÓN CIRCULAR DDU 400
INMUEBLE DE CONSERVACIÓN HISTÓRICA**

ICH-2

REGIÓN	COMUNA	CALLE	NÚMERO
METROPOLITANA	RENCA	VIA FÉRREA ENTRE CALLES DORSAL Y LOS HELECHOS	S/N
DENOMINACIÓN DEL INMUEBLE		AUTOR (ARQUITECTA-O)	ROL
CASETA FERROVIARIA		DESCONOCIDO	SIN ROL

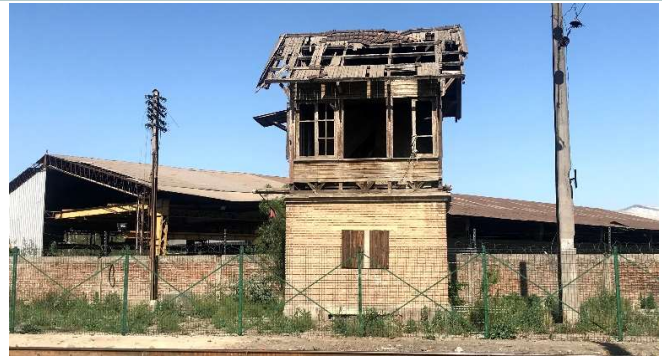
3. FOTO INMUEBLE

DESCRIPCIÓN DEL INMUEBLE	DETALLES CONSTRUCTIVOS
Caseta construida en albañilería de ladrillo en primer piso y madera en el segundo. Se estructura con una planta cuadrada, ubicándose en el primer nivel la maquinaria y en el segundo el punto de control y sala de operaciones. Actualmente en deterioro y con elementos faltantes.	-

Se recomienda la rehabilitación de la caseta con materialidades y texturas -preferentemente- originales. Con el fin de realzar el valor patrimonial del edificio, se recomienda mejorar el entorno y facilitar el acceso hacia el inmueble.
