FICHA DE VALORACIÓN INMUEBLE DE CONSERVACIÓN HISTÓRICA	ROL
	64-00015

REGIÓN	COMUNA	CALLE	NUMERO
Maule	San Javier	MIRAFLORES	1334

ID PLANO	DENOMINACIÓN DE INMUEBLE	AUTOR (arquitecto)
15	Vivienda	Desconocido

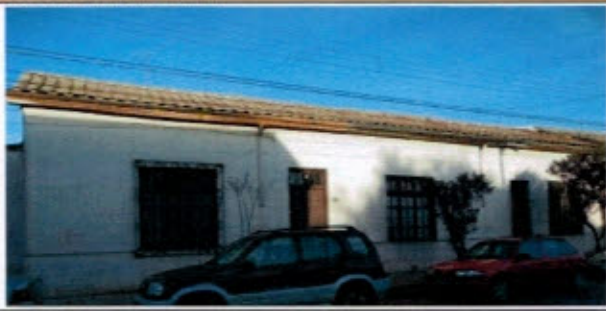
3.- FOTO DEL INMUEBLE

Edificación característica del área fundacional de San Javier, en la que predomina la proporción de vano-lleño al igual que la proporción de zócalos y cornisas propios de la vivienda del periodo colonial. Mantiene las características de continuidad y materialidad en adobe y teja chilena.

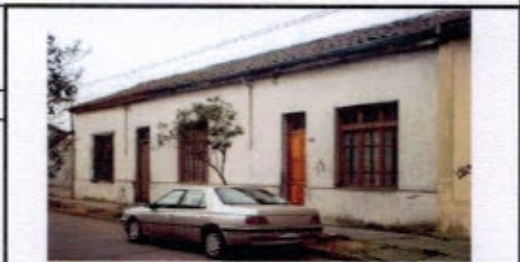
8.9 ESTADO DE CONSERVACIÓN		8.10 GRADO DE ALTERACIÓN		8.11 APTITUD PARA REHABILITACIÓN	
ELEMENTO	ENTORNO	SIN MODIFICACIÓN		VIVIENDA	
BUENO	X BUENO	POCO MODIFICADO		X	X
REGULAR	REGULAR	X	MUY MODIFICADO	COMERCIO	
MALO	MALO	OTRO (con faltantes importantes)		OTRO
