<b>FICHA DE VALORACIÓN INMUEBLE DE CONSERVACIÓN HISTÓRICA</b>	<b>ROL</b> 60-00010
-------------------------------------------------------------------	------------------------

ID PLANO	DENOMINACIÓN DE INMUEBLE	AUTOR (arquitecto)
5	vivienda	Desconocido

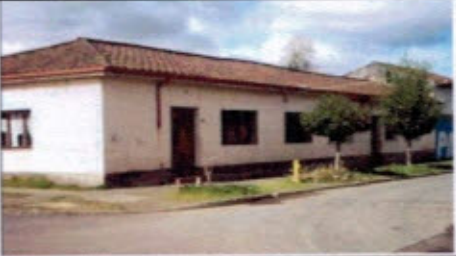
8.7 MATERIALIDAD DEL INMUEBLE			
ESTRUCTURA	Adobe-Madera	TECHUMBRE	Teja arcilla
8.8 DESCRIPCIÓN DEL INMUEBLE			
<p>Edificación en esquina característica del área fundacional de San Javier usada hoy en día como Fundación para la Prevención de la comuna, en la que predomina la proporción de vano-leno al igual que la proporción de zócalos y cornisas propias de la vivienda del periodo colonial. Mantiene las características de continuidad y materialidad en adobe y teja chilena.</p>

8.9 ESTADO DE CONSERVACIÓN		8.10 GRADO DE ALTERACIÓN		8.11 APTITUD PARA REHABILITACIÓN	
ELEMENTO	ENTORNO	SIN MODIFICACIÓN		VIVIENDA	X
BUENO	X BUENO	POCO MODIFICADO	X	EQUIPAMIENTO	X
REGULAR	REGULAR	MUY MODIFICADO		COMERCIO	
MALO	MALO	OTRO (con faltantes importantes)		OTRO
