**FICHA DE VALORACIÓN  
INMUEBLE DE CONSERVACIÓN HISTÓRICA**

**ROL**  
66-0003

ID PLANO	DENOMINACIÓN DE INMUEBLE	AUTOR (arquitecto)
22	Centro Cultural	Desconocido

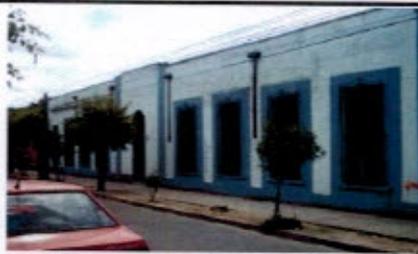
8.7 MATERIALIDAD DEL INMUEBLE			
ESTRUCTURA	Adobe-Albañilería-Madera	TECHUMBRE	Teja arcilla
8.8 DESCRIPCIÓN DEL INMUEBLE			
<p>Edificación característica del área fundacional de San Javier, en la que predomina la proporción de vano-lleño al igual que la proporción de los zócalos, propios de la vivienda del período colonial. Mantiene las características de continuidad y una cubierta escondida. Su destino actual es de Centro Cultural.</p>

8.9 ESTADO DE CONSERVACIÓN		8.10 GRADO DE ALTERACIÓN		8.11 APTITUD PARA REHABILITACIÓN	
ELEMENTO	ENTORNO	SIN MODIFICACIÓN		VIVIENDA	
BUENO	X BUENO	POCO MODIFICADO	X	EQUIPAMIENTO	X
REGULAR	REGULAR	MUY MODIFICADO		COMERCIO	
MALO	MALO	OTRO (con faltantes importantes)		OTRO
