**FICHA DE VALORACIÓN
INMUEBLE DE CONSERVACIÓN HISTÓRICA**

ROL
55-0003

REGIÓN	COMUNA	CALLE	NUMERO
Maule	San Javier	AV BALMACEDA	893

ID PLANO	DENOMINACIÓN DE INMUEBLE	AUTOR (arquitecto)
1	Iglesia	Desconocido

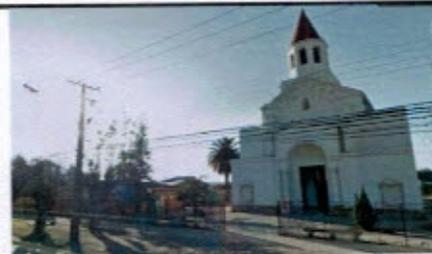
8.7 MATERIALIDAD DEL INMUEBLE			
ESTRUCTURA	Albañilería-Madera	TECHUMBRE	Teja arcilla
8.8 DESCRIPCIÓN DEL INMUEBLE			
<p>Esta Iglesia presenta buen estado de conservación, considerando que hace poco tiempo fue reacondicionada. Presta servicios religiosos regularmente y tiene un alto valor para la comunidad. Entre sus características destacan la utilización del capitel dórico en sus columnas y el uso de rosetones para iluminación interior. También destaca el uso de la arquería de medio punto tanto entre pilares, acceso, marcos de rosetones y sobrerrelieves decorativos.</p>

8.9 ESTADO DE CONSERVACIÓN		8.10 GRADO DE ALTERACIÓN		8.11 APTITUD PARA REHABILITACIÓN	
ELEMENTO	ENTORNO	SIN MODIFICACIÓN		VIVIENDA	
BUENO	X BUENO	X	POCO MODIFICADO	X	EQUIPAMIENTO
REGULAR	REGULAR		MUY MODIFICADO		COMERCIO
MALO	MALO		OTRO (con faltantes importantes)		OTRO
