6.2.5 ZCH-5 KPD – Sector Centro

FICHA DE VALORACIÓN CIRCULAR DDU 240 ZONA DE CONSERVACIÓN HISTÓRICA		Nº REGISTRO
		ZCH-5
1. IDENTIFICACIÓN DE LA ZONA		
REGIÓN	COMUNA	LÍMITES ZONA
VALPARAÍSO	QUILPUÉ	Los Carrera esq. Ricardo Cumming
DENOMINACIÓN		
CONJUNTO KPD SECTOR CENTRO

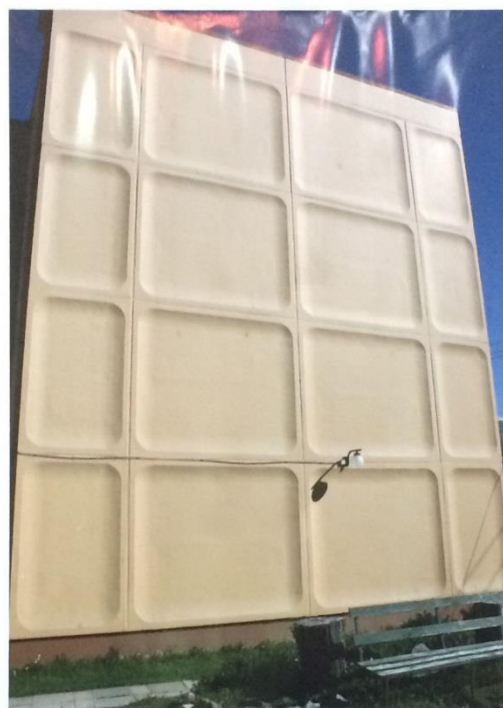
Imagen 55 Fachada lateral ciega (Comisión de Estudios Habitacionales y Urbanos MINVU, 2017) – Registro Consultora URBE – julio 2017
