FICHA PATRIMONIO  
PROYECTO PLAN REGULADOR COMUNA DE MALLOA  
Localidad de Malloa  
Ficha N° 2

Biblioteca Pública de Malloa

Plaza de Armas N° 143 (con B. O'Higgins)

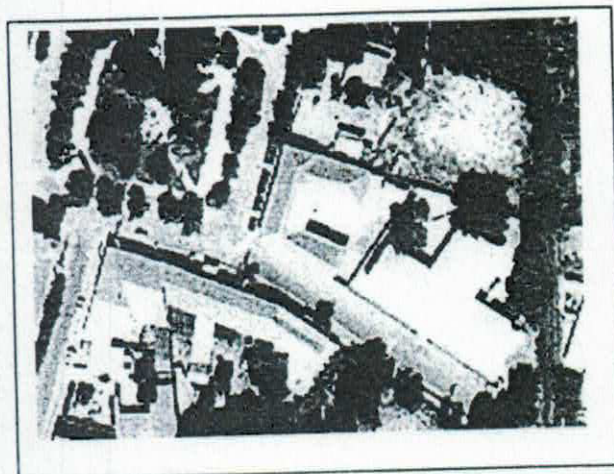
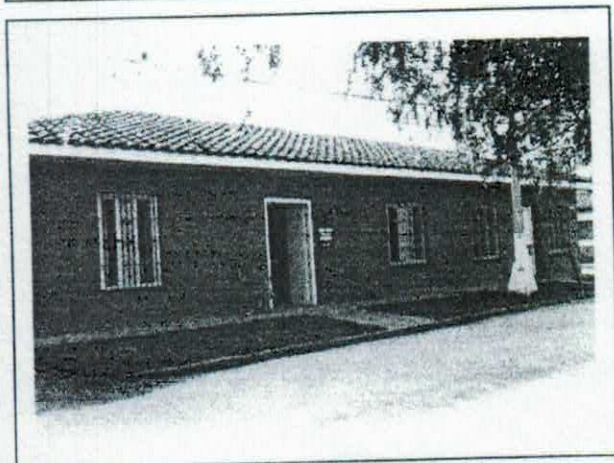
La biblioteca es una construcción rectangular pequeña de un piso y fachada continua. Tiene muros gruesos de adobe y techo con tejas. No tiene grandes aleros. Destaca por su ornamentación sencilla y austera, y porque contribuye a la armonía constructiva del pueblo.

La construcción se encuentra en buen estado. Se han realizado dos ampliaciones de madera hacia la parte posterior del edificio.
