Conjunto de Casas frente a plazoleta de

Calle B. O'Higgins

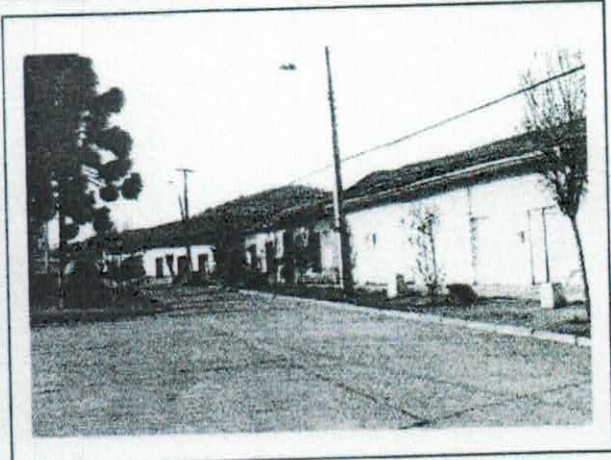
Las construcciones tienen un piso y fachada continua. Se han desarrollado a lo largo del camino principal, siguiendo su forma.
Este conjunto tiene muros de adobe y tejas.
Las fachadas presentan una ornamentación simple y austera, compuesta de ventanas alargadas con marcos tallados y protecciones de fierro, puertas bien talladas y Relieves en la parte inferior que dan textura a un zócalo falso.

Las construcciones aparecen lentamente, según fachadas.
Se encuentran en buen estado. Habría que hacer una revisión al interior para determinar el real estado de la edificación.
