**CATASTRO DE PATRIMONIO ARQUITECTÓNICO
CURICO**
N° Ficha
8**IDENTIFICACIÓN DEL INMUEBLE**

<i>Nombre</i>	COLEGIO DE PROFESORES DE CHILE	<i>Rol SII</i>	90-31
<i>Localidad</i>	CURICO	<i>Área</i>	URBANA
<i>Dirección</i>	YUNGAY esq. BUEN PASTOR	<i>Categoría</i>	INDIVIDUAL
<i>Propietario Actual</i>		<i>Tipología</i>	INMUEBLE
		<i>Régimen</i>	URBANO

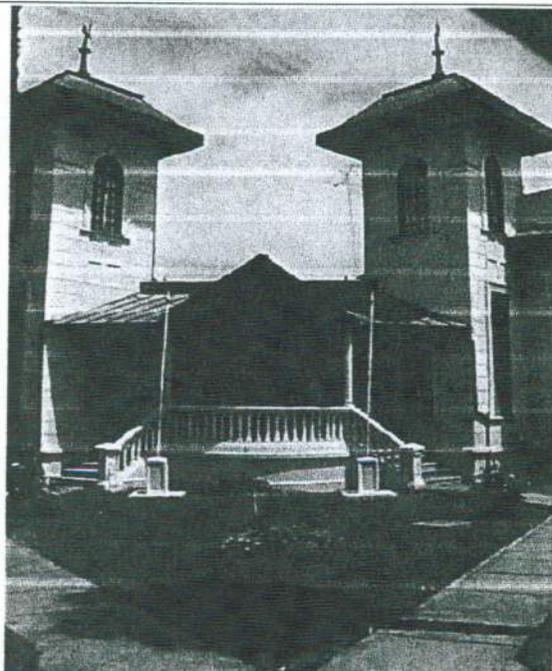
REPRESENTACIÓN GRÁFICA

<i>Revestimiento</i>	ESTUCO	BUENO
<i>Estructura</i>	ALBAÑILERIA DE LADRILLO	BUENO
<i>Cubierta</i>	PLANCHA OND. METALICA	REGULAR

Este inmueble se caracteriza por ser una residencia tipo chalet con un gran parque en su acceso con dos palmeras que presiden el acceso a la vivienda. Se destaca un gran porche de acceso estructurado en base a una escalinata con bellos balaustros y una techumbre en planchas metálicas. A su vez el volumen se estructura con dos torreones que se emplazan en forma diagonal hacia la calle. Sus puertas y ventanas son en arcos de medio punto con paillaje ejecutados en una fina carpintería de madera.

<i>Instrumento</i>	P C R C 1989	<i>Zona</i>	Z2
<i>Protección</i>	SIN PROTECCIÓN		
<i>Recomendación</i>	ASMBITO GESTIÓN.		
<i>Valor asignado a la edificación</i>			6
