1.- IDENTIFICACIÓN DEL INMUEBLE

REGION	COMUNA	CALLE	NÚMERO	ID PLANO	DENOMINACIÓN DEL INMUEBLE	ARQUITECTO	ROL
Metropolitana	Providencia	Benjamín Vicuña	4-6	ICH_67	Edificio Representativo	E. Tapia Urizar	00810-192

4.- RESEÑA DE VALORES Y ATRIBUTOS PATRIMONIALES DEL INMUEBLE

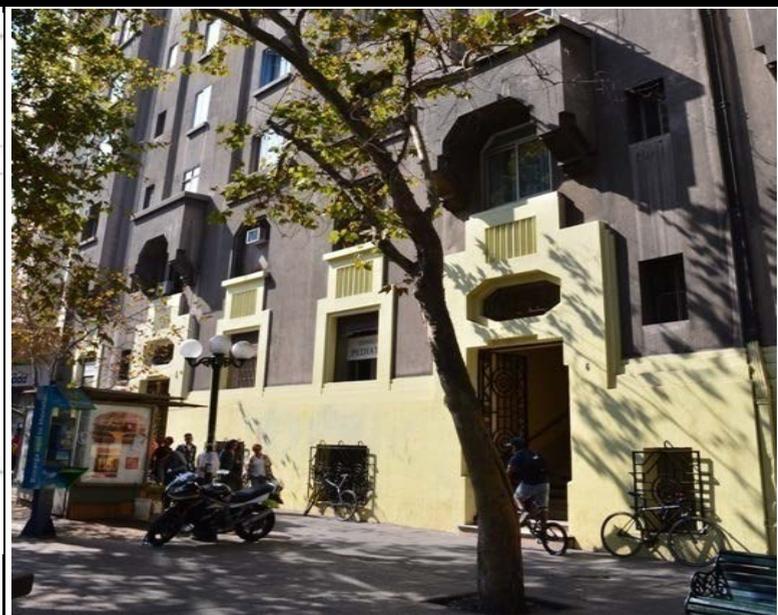
3.- FOTOGRAFÍA DEL INMUEBLE

El edificio de departamentos se emplaza sobre calle Vicuña Mackenna y posee nueve pisos de altura. Es de estilo Art Deco y constituye un ejemplo de calidad estética y arquitectónica, formando un conjunto armónico con los edificios Turri aledaños.

- Edificio de 8 y 9 pisos, destinado originalmente a uso residencial, de arquitectura estilo Art Deco. Está adosada a los edificios Turri aledaños (ICH 66), con quienes conforman un conjunto armónico.
- El volumen destaca por sus proporciones armónicas, composición, tratamiento de fachada y ornamentación, resalta la decoración de sus accesos y su fachada principal.
- Se recomienda conservar sus características formales, manteniendo todos los elementos originales en sus fachadas como texturas, materialidad y ornamentos. Evitar intervenciones de fachadas y ampliaciones que rompan con su proporción y composición.
