FICHA DE VALORACIÓN CIRCULAR DDU 240 INMUEBLE DE CONSERVACIÓN HISTÓRICA			ROL
			20-6
1- IDENTIFICACIÓN DEL INMUEBLE			
REGIÓN	COMUNA	CALLE	NUMERO
Antofagasta	Mejillones	Antonio Pinto	110

ID PLANO	DENOMINACIÓN DE INMUEBLE	AUTOR (Arquitecto)
II-2-6001-C-U M.B.N.	Inmueble Museo de Mejillones

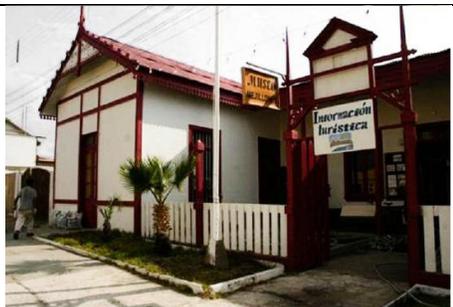
ESTRUCTURA	Estructura de Madera de pino Oregón	TECHUMBRE	Estructura de Madera de Pino Oregón

8.8 DESCRIPCIÓN DEL INMUEBLE				
<p>Edificio en esquina, Volumen de 1 piso. De estilo típico Neoclásico Ingles, construcción enteramente en madera de pino Oregón, que se dice fue traída en abundancia desde EEUU como lastre por los veleros que venían a cargar salitre. Sus ornamentos (adornos de fachada) se destaca por las aplicaciones en las cornisas y frontones superiores que se muestran hacia los exteriores, demostrando el estilo de influencia Europea.</p>

8.9 ESTADO DE CONSERVACIÓN				8.10 GRADO DE ALTERACIÓN		8.11 APTITUD PARA REHABILITACIÓN	
ELEMENTO		ENTORNO		SIN MODIFICACIÓN		VIVIENDA	
BUENO	X	BUENO		POCO MODIFICADO	X	EQUIPAMIENTO	X
REGULAR		REGULAR	X	MUY MODIFICADO		COMERCIO	
MALO		MALO		OTRO		OTRO
