## ZONA CERRO CONCEPCION

<b>PROPIETARIO</b>	Mendoza Troncoso Pura y otro
<b>ROL</b>	3012-6
<b>UBICACIÓN</b>	Pje. Abato N° 596
<b>PROPIEDAD</b>	Fiscal <input type="checkbox"/> Particular: <input checked="" type="checkbox"/>
<b>PROTECCION LEGAL</b>	Zona Típica Plan Regulador Comunal
<b>CALIFICACION</b>	AMBIENTAL SINGULAR

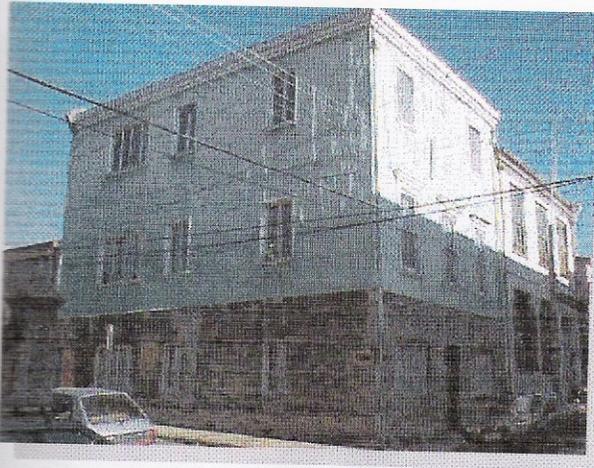
Construcción de líneas simples, incorporando elementos estilísticos que resaltan vanos, niveles, cornizamientos, etc.

Prevalecen Rasgos de arquitectura clásica con elementos eclécticos denotados en su fachada, con líneas de cornizamiento de remate y un trazado armónico en vanos de fachada y rasgos de estilo en enmarcamientos.

Destaca en la unidad del volumen el zócalo que se distingue de los dos niveles superiores, su materialidad acentúa esta diferencia.

<b>AÑO CONSTRUCCIÓN</b>	1948
<b>DESTINO AGTUAL</b>	Habitacional
<b>SUPERFICIE</b>	Terreno: 102 m2 Construida: 150 m2
<b>ESTILO ARQUITECTONICO</b>	Vernáculo
<b>MATERIALIDAD</b>	Madera
<b>ESTADO DE CONSERVACIÓN</b>	Bueno
