## ZONA CERRO CONCEPCION PASAJE PIERRE LOTI

**UBICACIÓN** Pierre Loti N° 65, 67

**CALIFICACION** AMBIENTAL SINGULAR

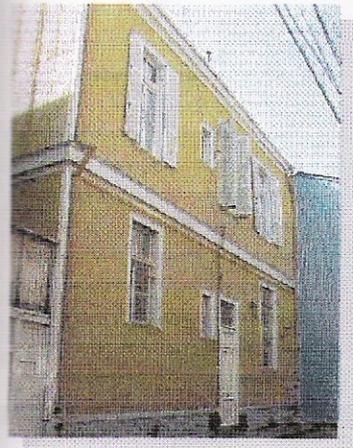
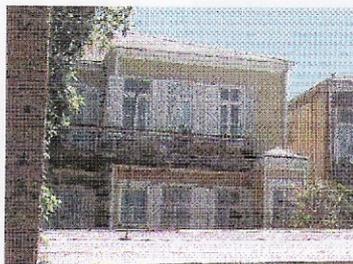
Construcción de líneas simples, incorporando elementos estilísticos que resaltan vanos, niveles, cornizamientos, etc.

Prevalcen Rasgos de arquitectura clásica con elementos eclécticos denotados en su fachada, con líneas de cornizamiento parcial, de remate y de zócalo y un trazado armónico en vanos de fachada y rasgos de estilo en enmarcamientos.

Destaca el acceso compuesto por ante jardín y la terraza en segundo nivel que se incorporan al entorno.

**ESTADO DE CONSERVACIÓN** Bueno
